Nazwa elementu projektu budowlanego		PROJEKT ARCHITEKTONICZNO BUDOWLANY		
Nazwa zamierzenia budowlanego:		REMONT HEŁMU WIEŻY KOŚCIOŁA PARAFIALNEGO p.w. ŚW. MARCINA Z TOURS W MŁODOSZOWICACH		
Adres obiektu budowlanego:		Młodoszowice 52a, 49-200 Grodków		
Kategoria obiektu budowlanego:		KATEGORIA X – budynku kultu religijnego		
Nazwa jednostki ewidencyjnej: Nazwa i numer obrębu ewidencyjnego: Numer działki ewidencyjnej:		jednostka: Grodków obszar wiejski [160103_5] obręb: Młodoszowice [0059] działka nr: 116		
Inwestor:		Parafia rzymskokatolicka p.w. św. Wawrzyńca w Kolnicy, Kolnica 14a, 49-200 Kolnica		
Jednostka projektowa:		"STUDIOMANIA" USŁUGI ARCHITEKTONICZNE ADRIAN MANIA KORCZAKA 27 83-110 TCZEW		
Zakres opracowania	Pełniona funkcja projektowa	Imię, nazwisko, specjalność, nr upr. budowlanych	Data opracowania	Podpis
ARCHITEKTURA	Projektant	mgr inż. arch. <b>Adrian Mania</b>	20.02.2023r.	
	Spec. uprawnień numer upr.	Architektoniczna do projektowania bez ograniczeń 221/POOKK/IV/2017

# BADANIA STRATYGRAFICZNE I PROGRAMY PRAC KONSERWATORSKICH

Wnętrze nawy kościoła pw. Św. Marcina  
w Młodoszowicach

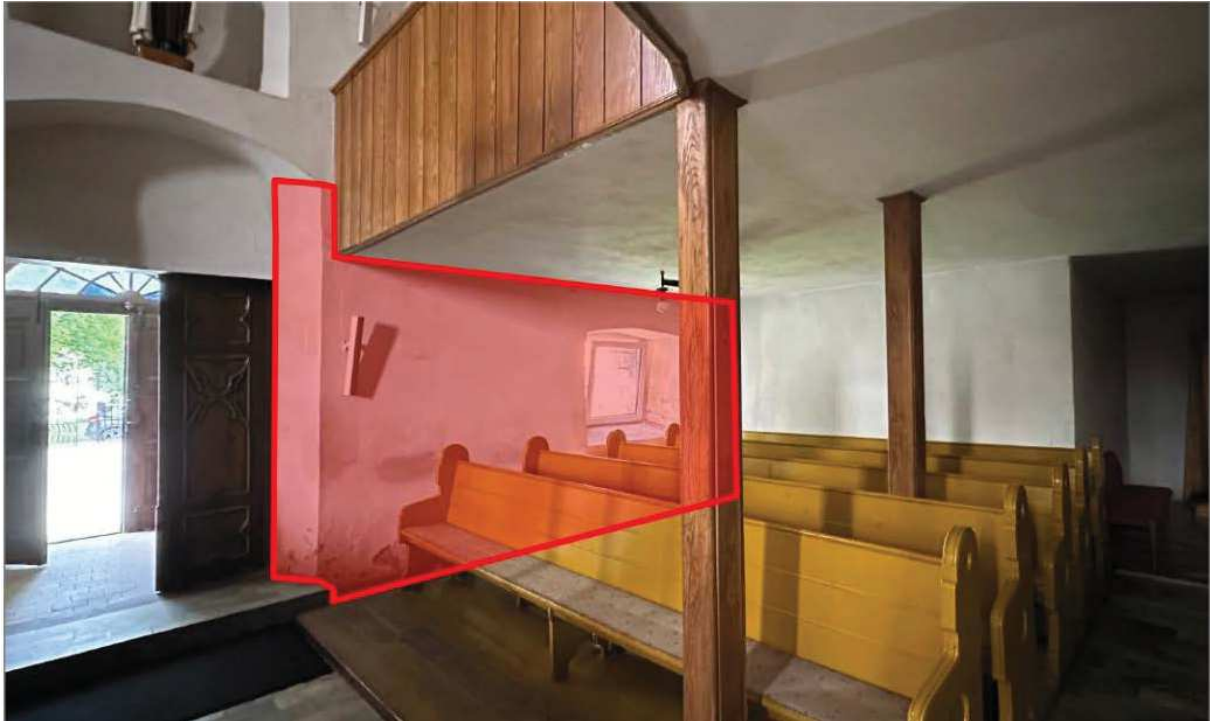
Zdjęcie 1 Zakres objęty programem prac konserwatorskich - konserwacja i rekonstrukcja tynku pierwotnego

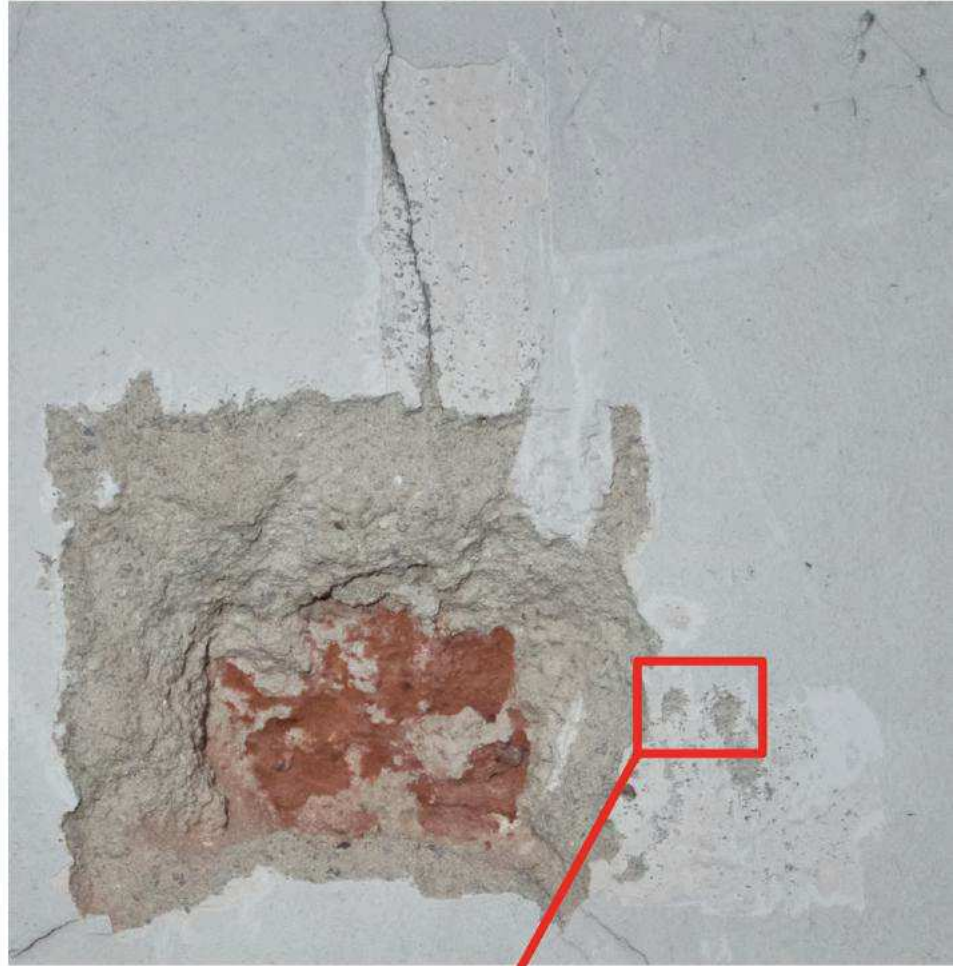
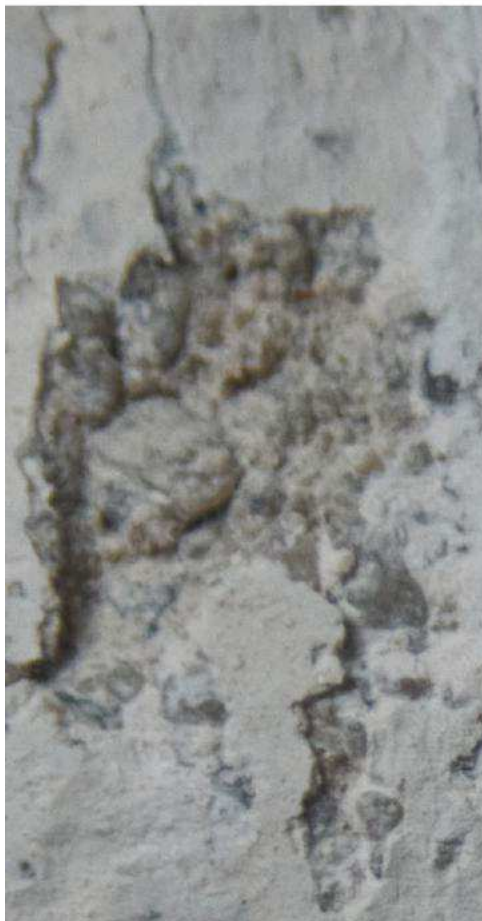
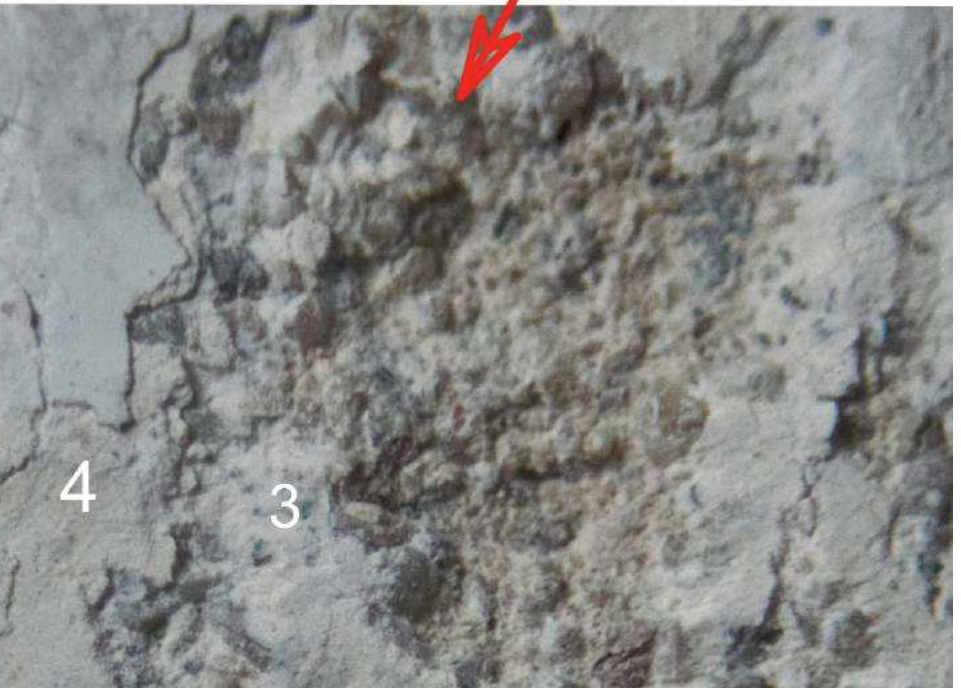
Odkrywka 02  
Ściana na chórze, powyżej odsadzki

- Układ warstw:  
1 - wążek ceglany  
2 - tynk wapienny  
3 - tynk cementowo-wapienny  
4 - pobiata współczesna

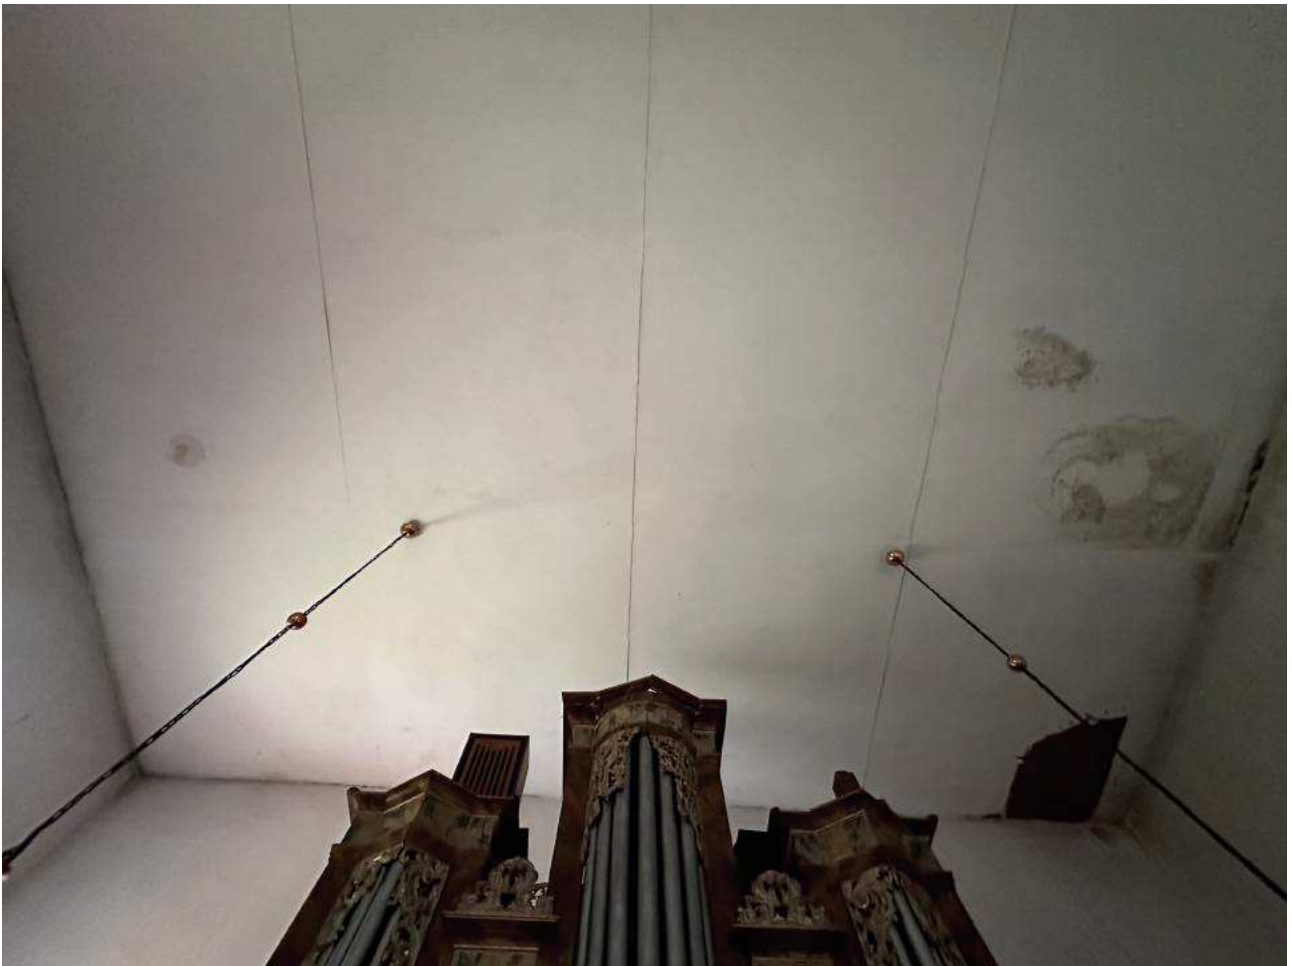
*STROP Z PŁYT GIPSOWO-KARTONOWYCH*

1. Demontaż płyt gipsowo-kartonowych.
2. Odkazanie.
3. Naprawy deskowania: wzmocnienie struktury drewna, uzupełnienia ubytków, ewentualna wymiana najbardziej zniszczonych elementów.
4. Montaż siatki utrzymującej zaprawę tynkarską.
5. Tynkowanie zaprawą wapienno-trasową.
6. Malowanie farbą krzemianową lub wapienną na kolor starej bieli, identycznie ze ścianami nawy poza obszarem poddanym konserwacji.

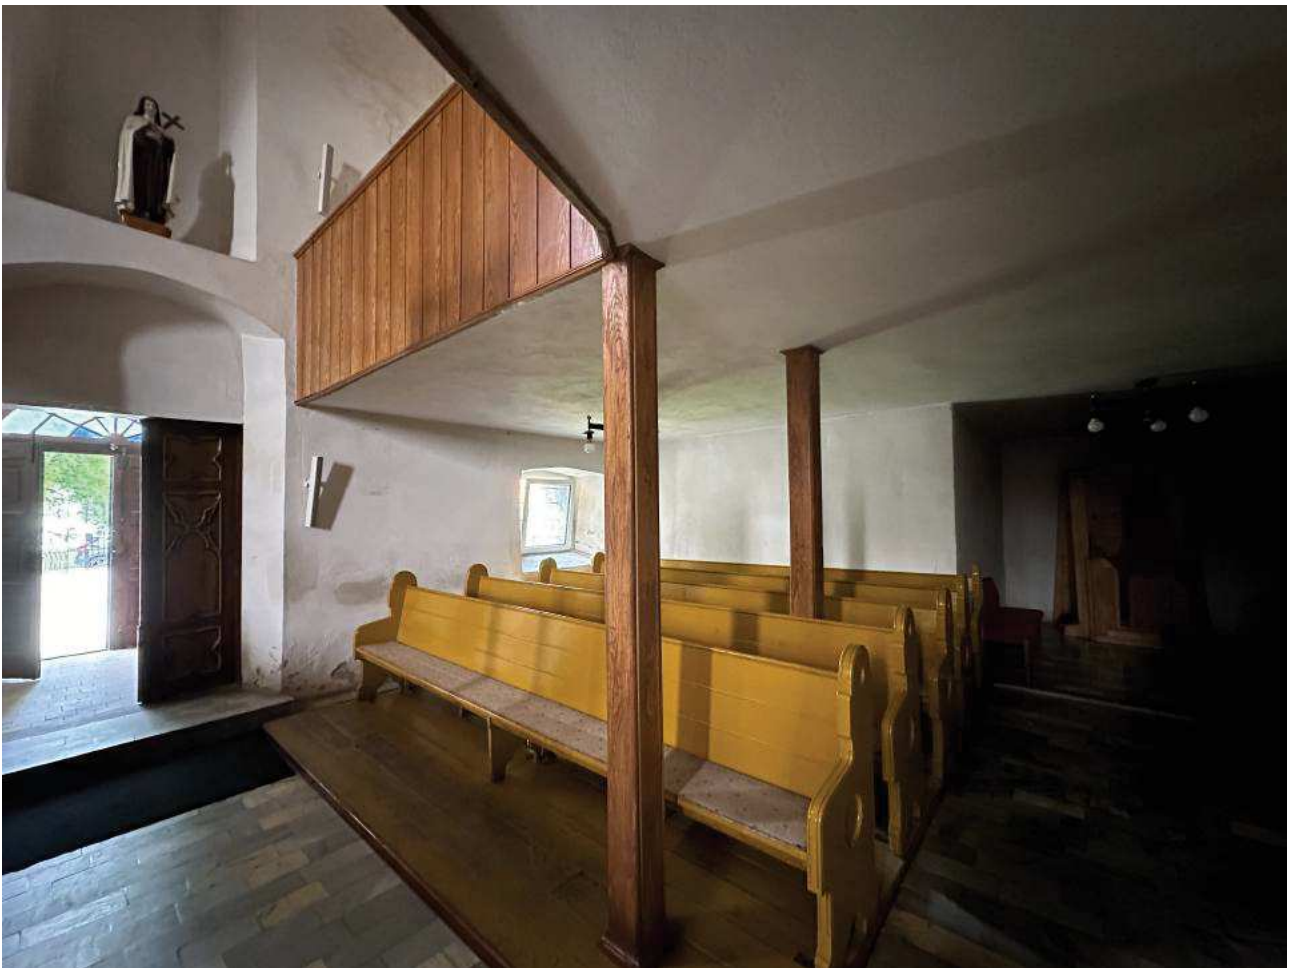
*ŚCIANA POD CHÓREM, PLANOWANE MIEJSCE PRZEPROWADZENIA PRAC KONSERWATORSKICH I ODSŁONIĘCIA HISTORYCZNYCH TYNKÓW*

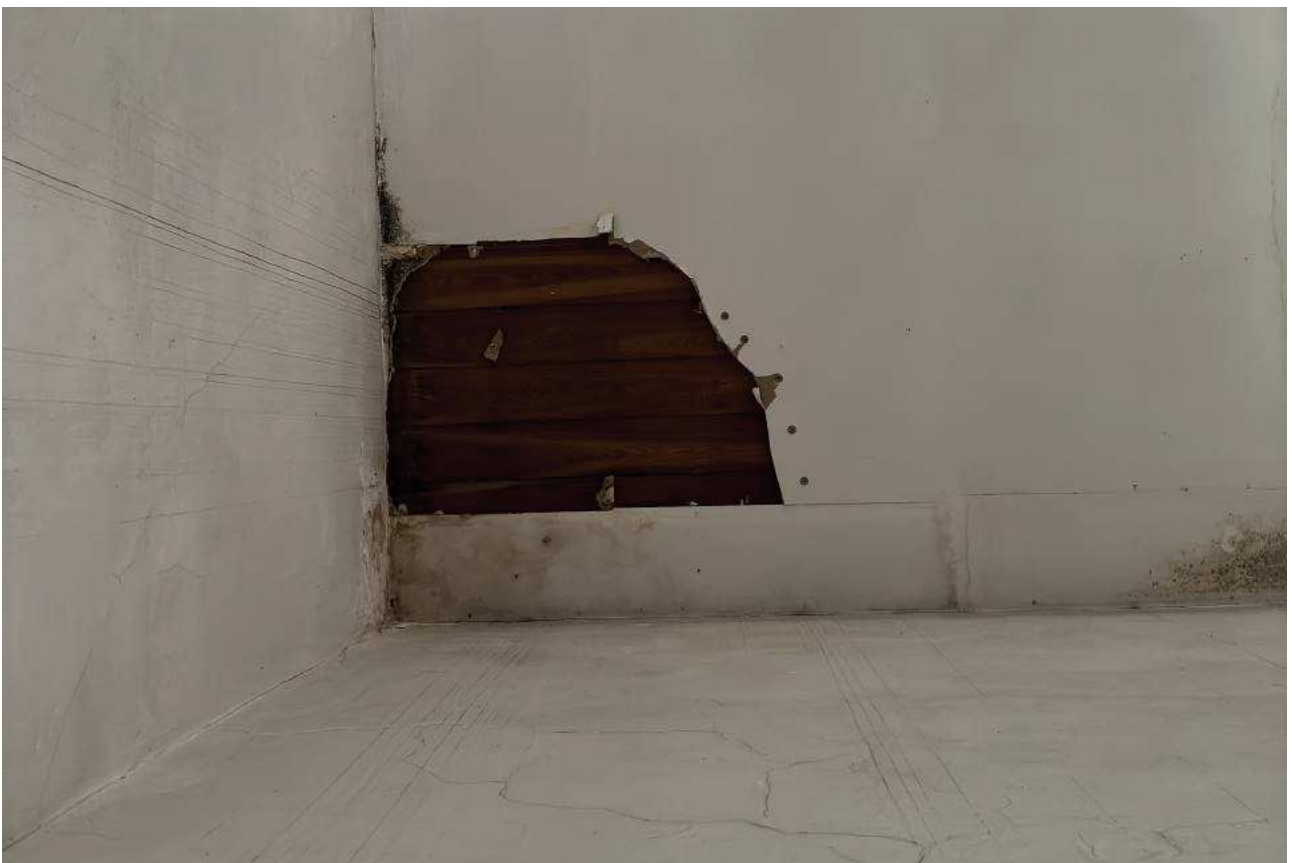
*ODKRYWKA POKAZUJĄCA DESKOWANIE STROPU*

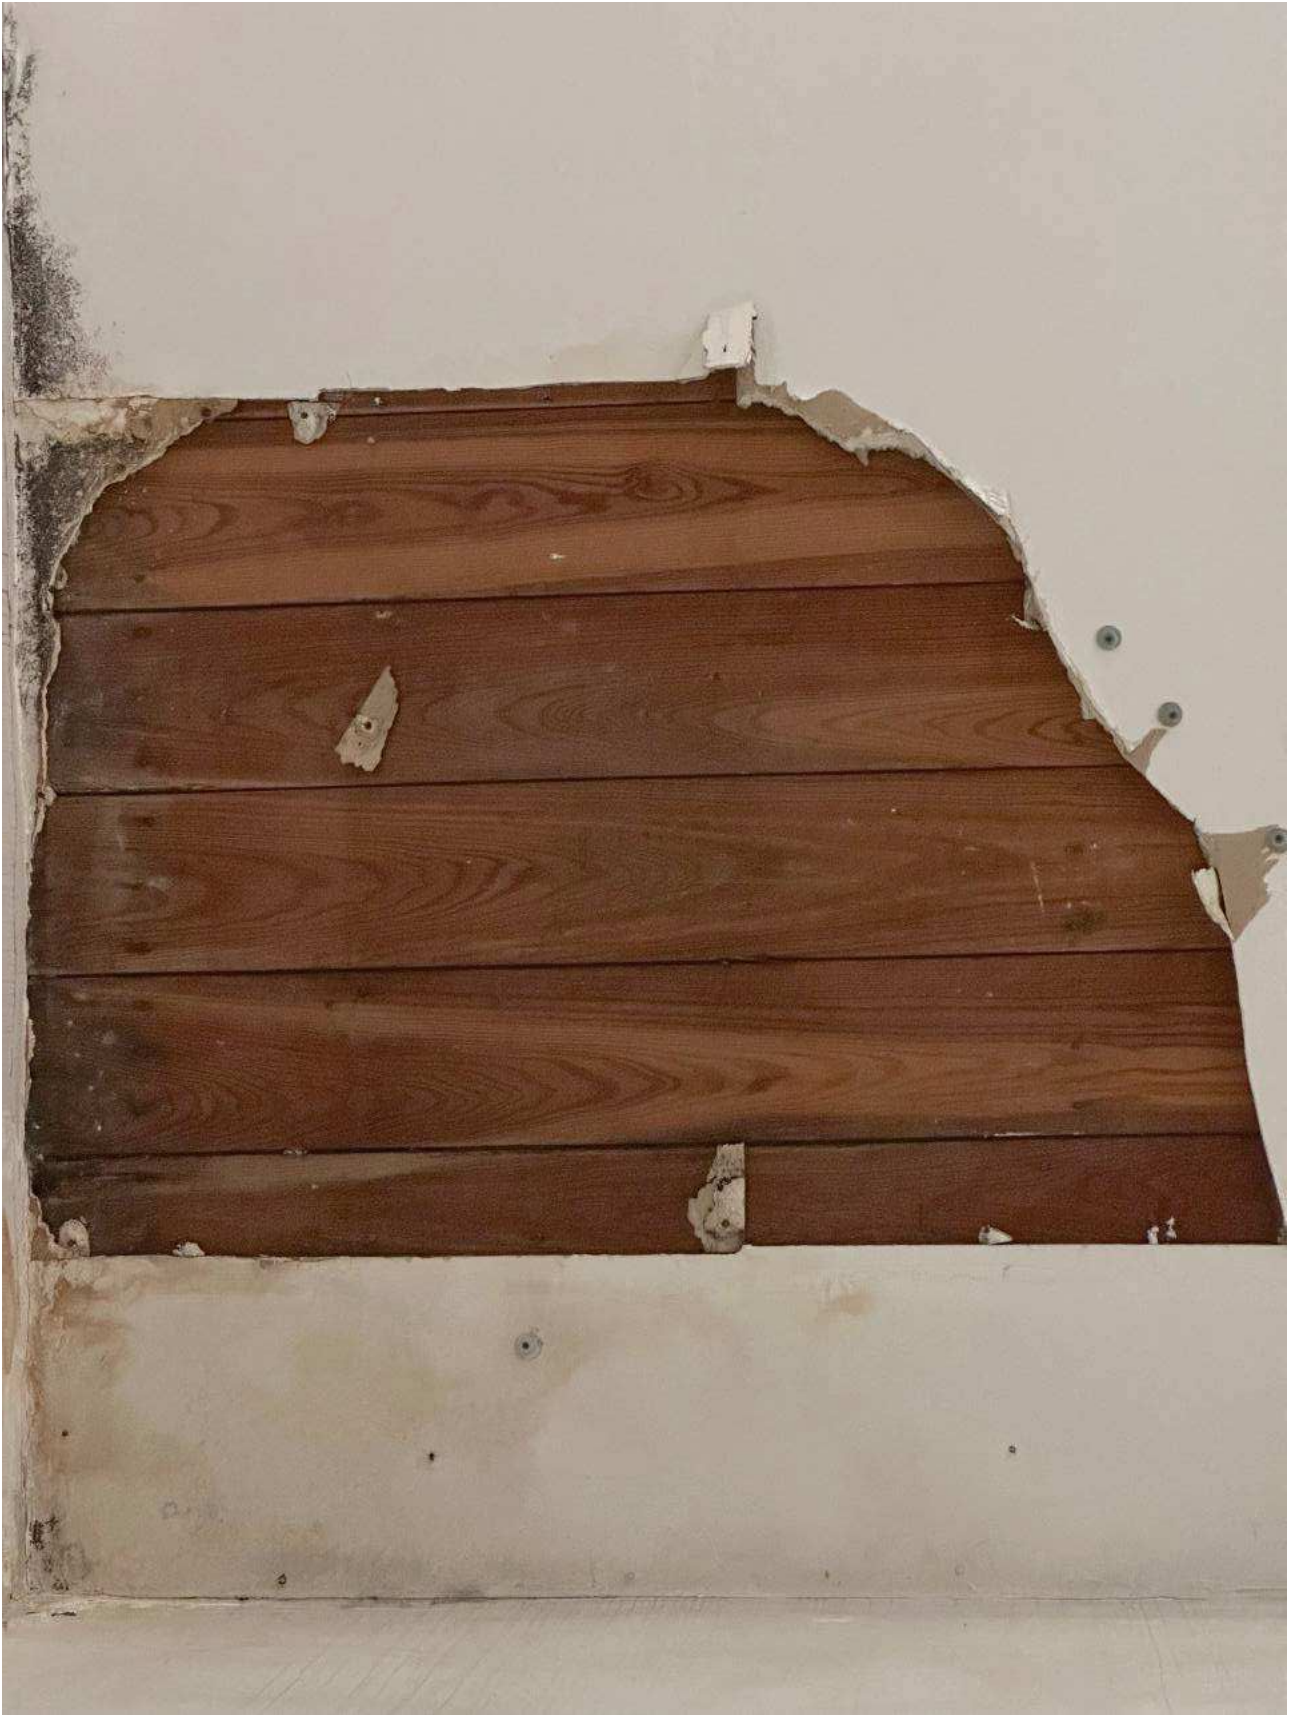
*DESKI STROPOWE BEZ WARSTW BARWNYCH*

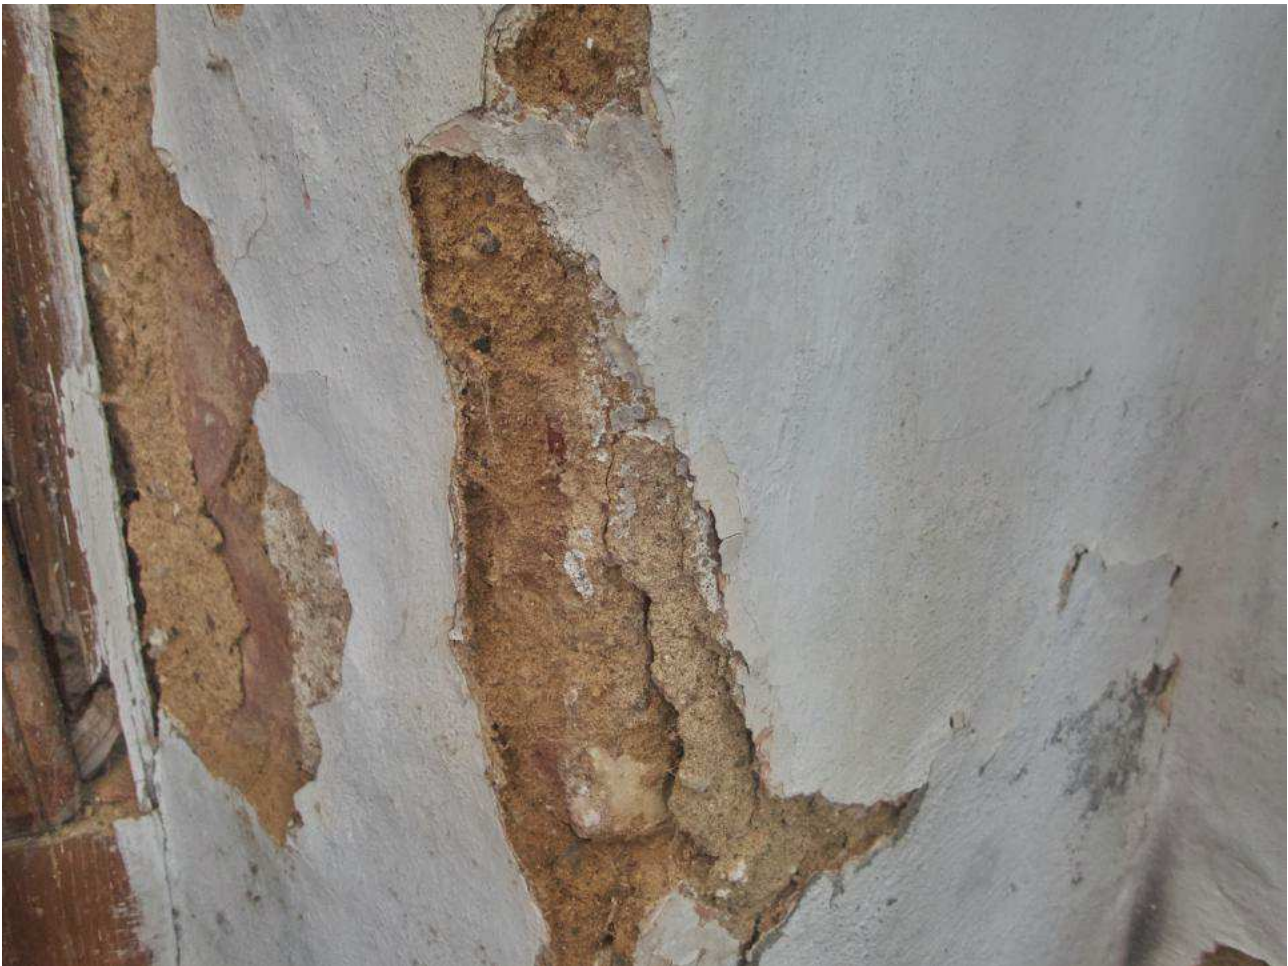
**ZNISZCZONE TYNKI W KRUCHCIE**

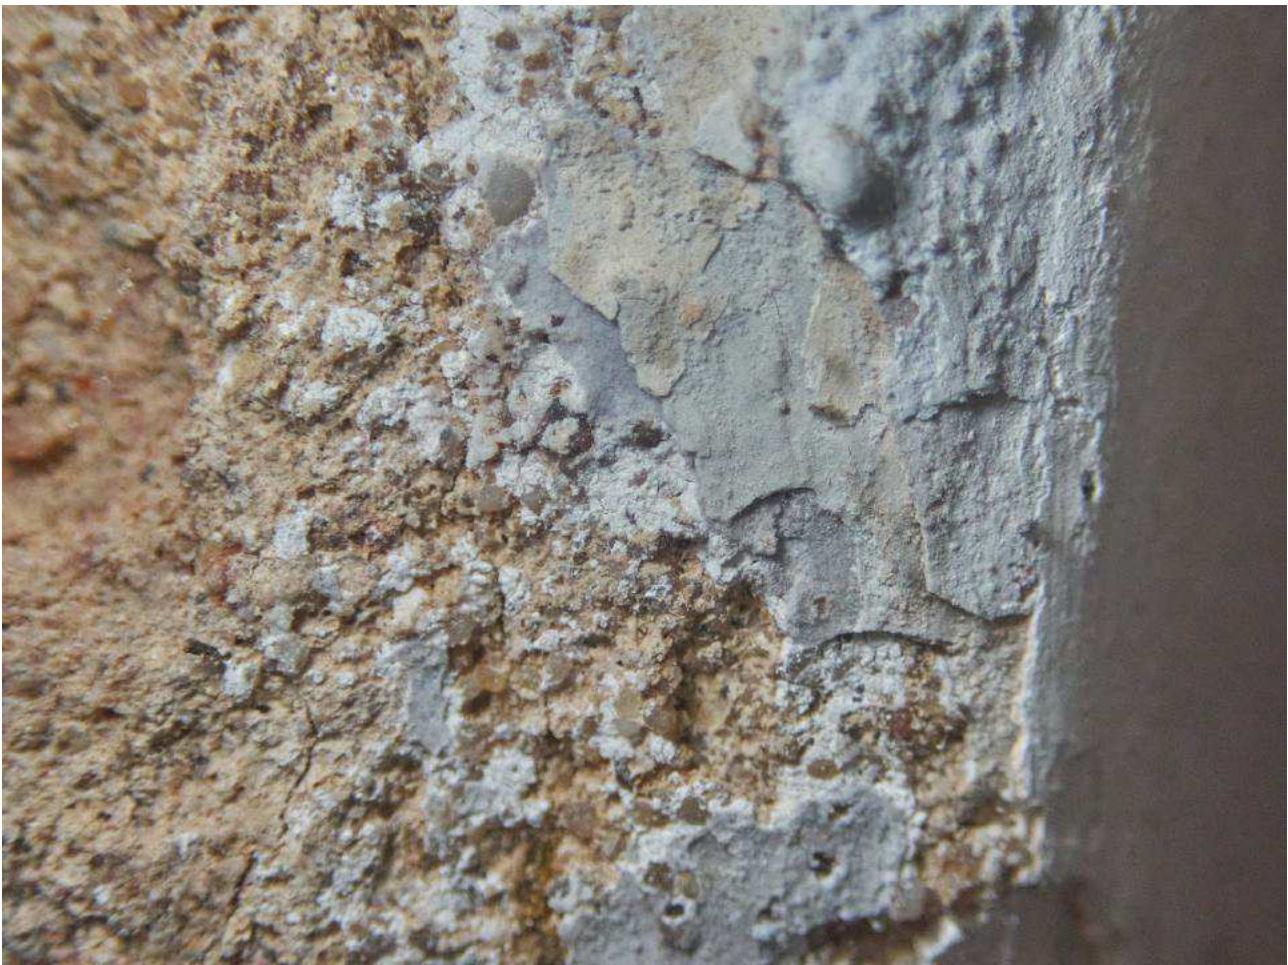
**WARSTWY FARB W MIEJSCACH DESTRUKCJI TYNKU W KRUCHCIE. WARSTWA NAJSTARSZA TO POBIAŁA**

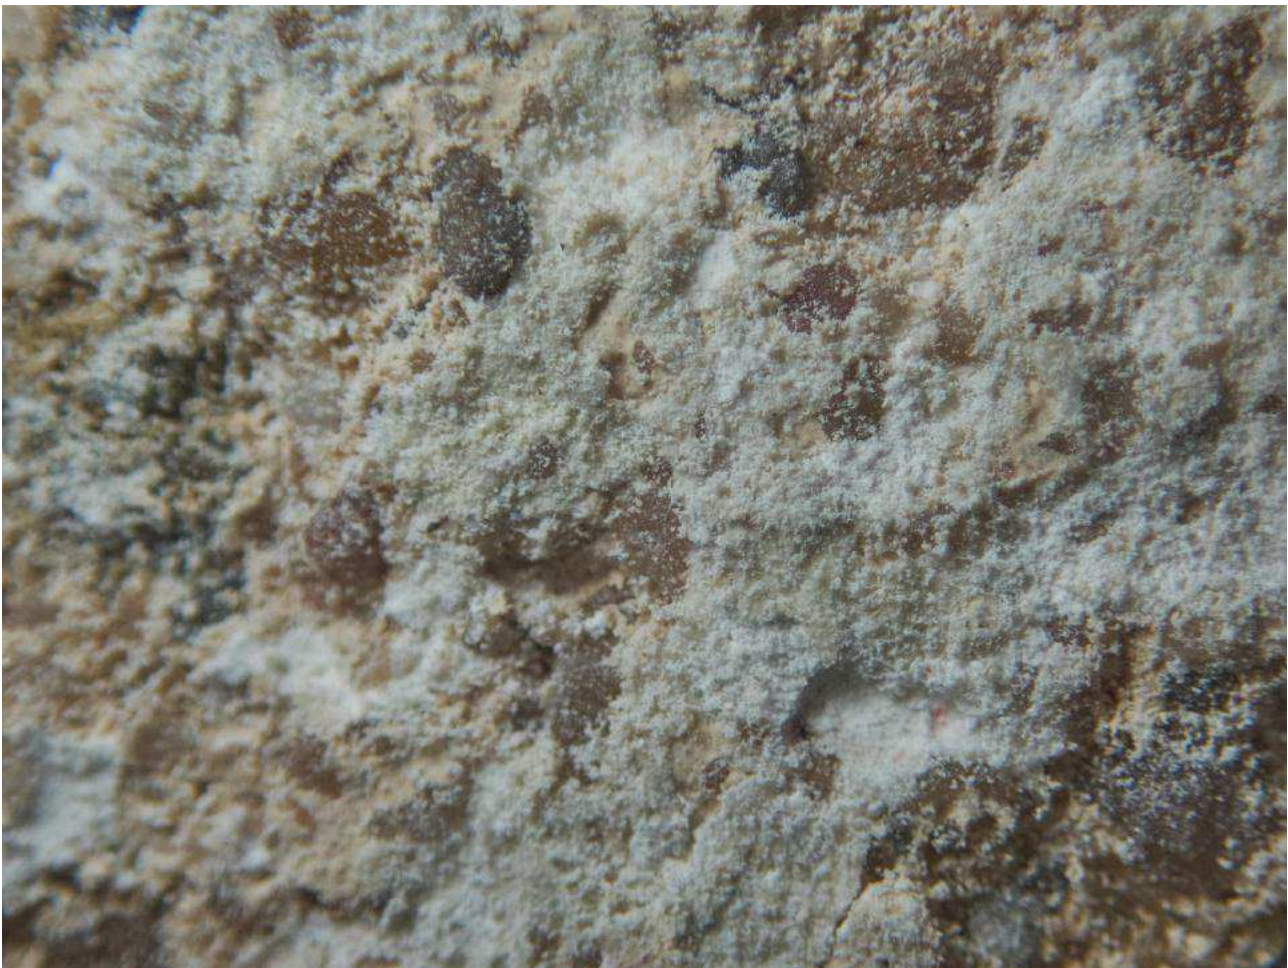
**KRUCHTA. NA TYNKU NAJSTARSZA WARSTWA MALARSKA TO POBIAŁA**

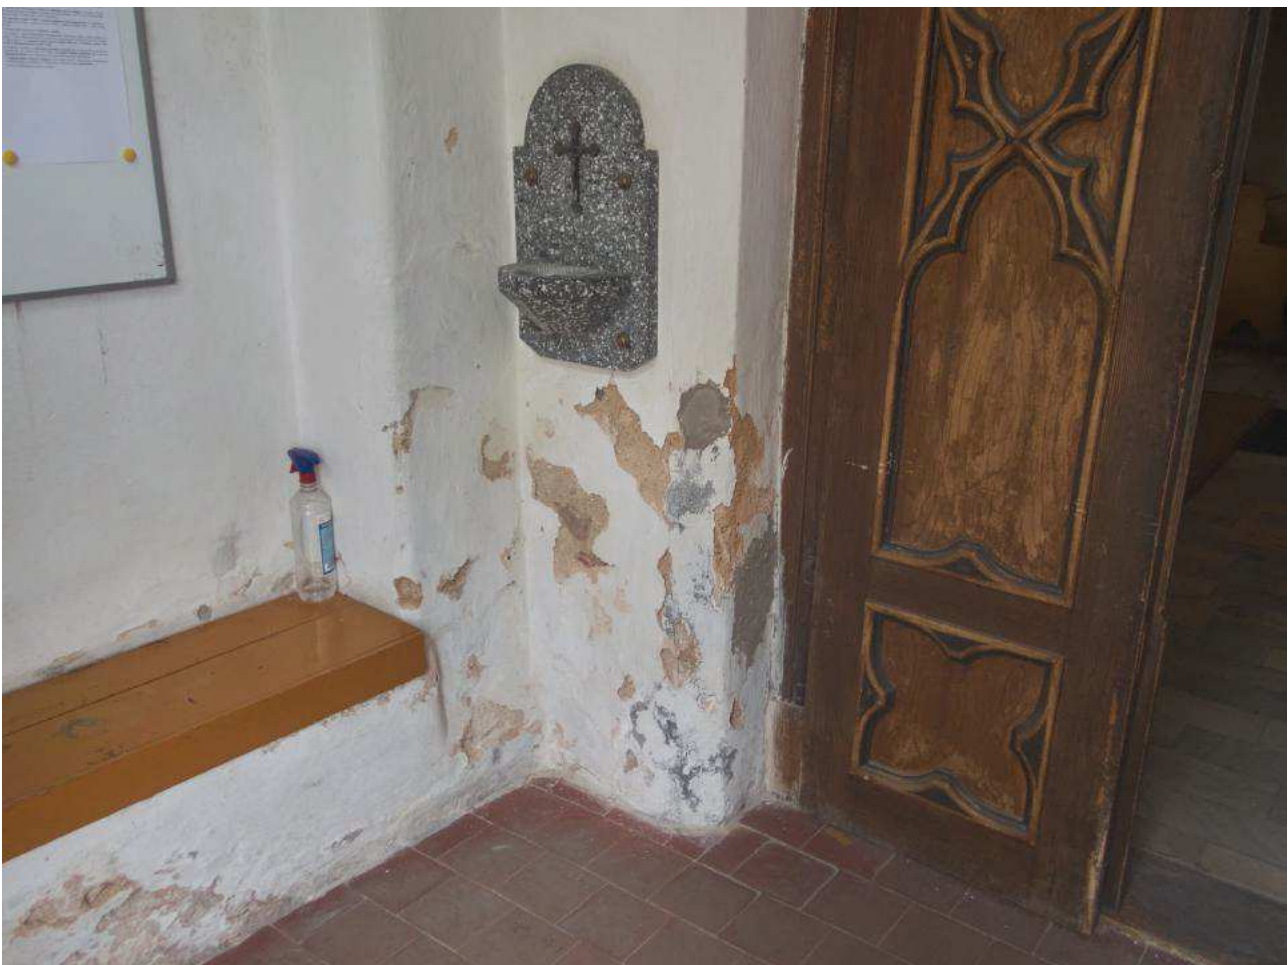
**ZNISZCZONE TYNKI W KRUCHCIE**
