Nazwa elementu projektu budowlanego		PROJEKT ARCHITEKTONICZNO BUDOWLANY		
Nazwa zamierzenia budowlanego:		REMONT HEŁMU WIEŻY KOŚCIOŁA PARAFIALNEGO p.w. ŚW. MARCINA Z TOURS W MŁODOSZOWICACH		
Adres obiektu budowlanego:		Młodoszowice 52a, 49-200 Grodków		
Kategoria obiektu budowlanego:		KATEGORIA X – budynku kultu religijnego		
Nazwa jednostki ewidencyjnej: Nazwa i numer obrębu ewidencyjnego: Numer działki ewidencyjnej:		jednostka: Grodków obszar wiejski [160103_5] obręb: Młodoszowice [0059] działka nr: 116		
Inwestor:		Parafia rzymskokatolicka p.w. św. Wawrzyńca w Kolnicy, Kolnica 14a, 49-200 Kolnica		
Jednostka projektowa:		"STUDIOMANIA" USŁUGI ARCHITEKTONICZNE ADRIAN MANIA KORCZAKA 27 83-110 TCZEW		
Zakres opracowania	Pełniona funkcja projektowa	Imię, nazwisko, specjalność, nr upr. budowlanych	Data opracowania	Podpis
ARCHITEKTURA	Projektant	mgr inż. arch. <b>Adrian Mania</b>	20.02.2023r.	
	Spec. uprawnień numer upr.	Architektoniczna do projektowania bez ograniczeń 221/POOKK/IV/2017

# BADANIA STRATYGRAFICZNE I PROGRAMY PRAC KONSERWATORSKICH

Wnętrze nawy kościoła pw. Św. Marcina  
w Młodoszowicach

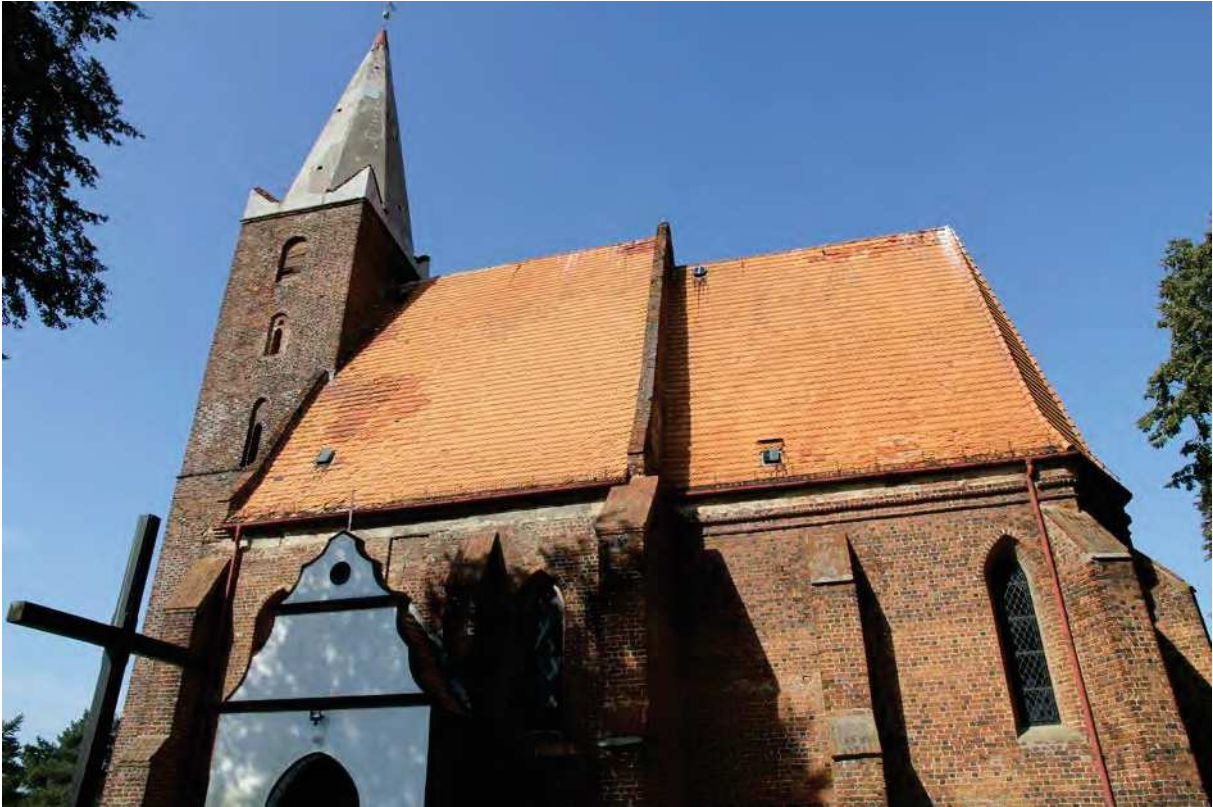
DOKUMENTACJA FOTOGRAFICZNA

Istniejące pokrycia helmu wieży z tynku cementowego nosi ślady zużycia i uszkodzeń spowodowanych długotrwałym działaniem wilgoci. Dokładny stan zachowania elementów konstrukcyjnych helmu należy ocenić bo skutku tynków.

Budynek kościoła po pracach remontowych i naprawczych więźby dachowej oraz wymianie poszycia dachów. Wstępne oględziny wieży i helmu wykazały brak oznak uszkodzeń konstrukcji. Ze względu na niewłaściwe tynki pokrywające mурowany helm wieży, mogą występować zawilgocenia konstrukcji, powodujące szybszą korozję zaprawy murarskiej, a co za tym idzie osłabienie konstrukcji. W przypadku stwierdzenia zawilgocenia i zasolenia murów, czy elementów konstrukcji helmu wieży, należy przeprowadzić osuszenie, odsalanie i uzupełnienie wraz z wzmocnieniem.

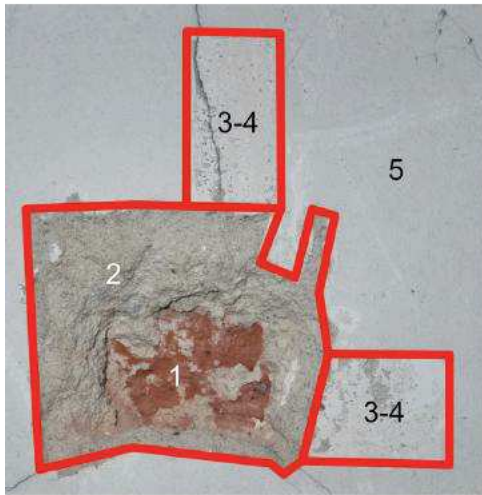
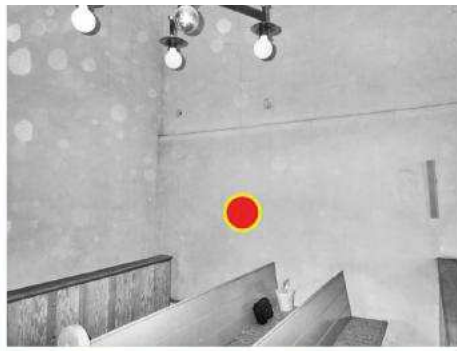
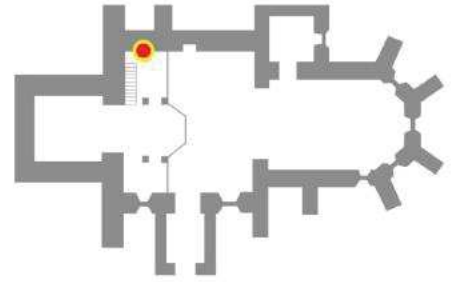
Odkrywka 01  
Ściana na chórze, poniżej odsadzki

- Układ warstw:  
1 - wążek ceglany  
2 - tynk cementowo-wapienny  
3 - pobiata  
4 - pobiata  
5 - pobiata współczesna

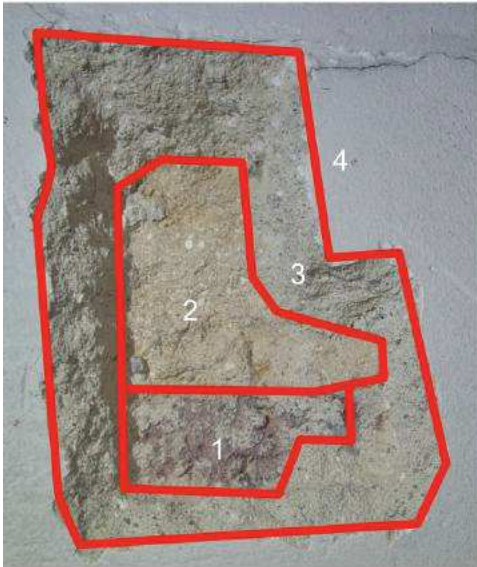
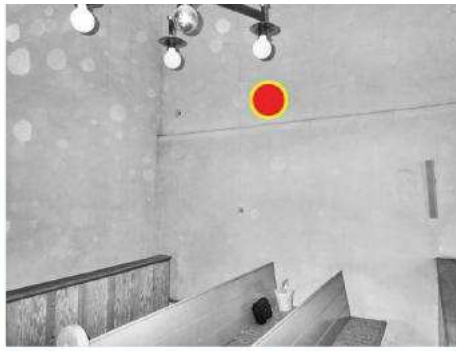
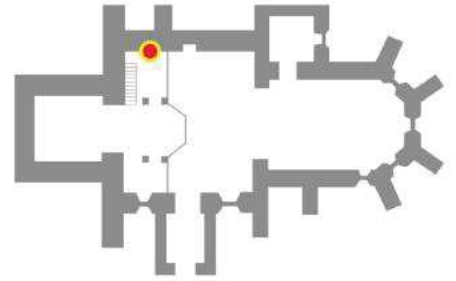
Odkrywka 02  
Ściana na chórze, powyżej odsadzki

- Układ warstw:  
1 - wążek ceglany  
2 - tynk wapienny  
3 - tynk cementowo-wapienny  
4 - pobiata współczesna

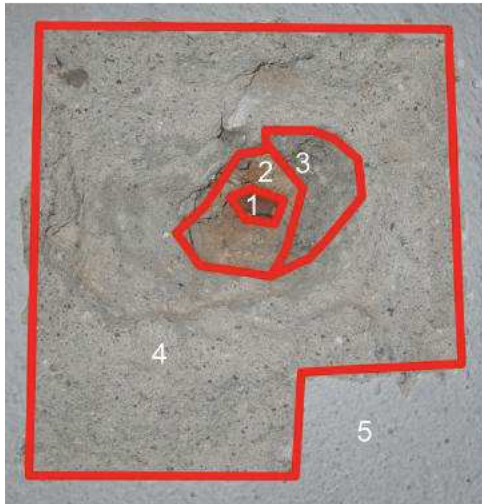
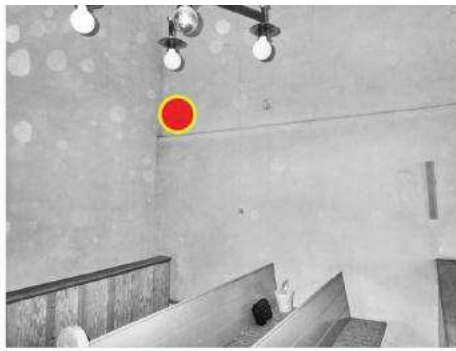
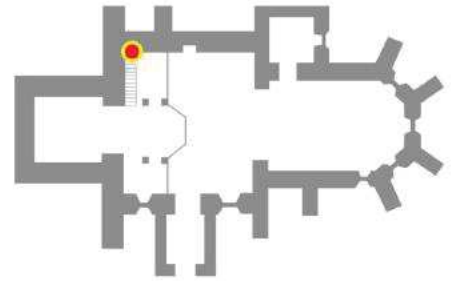
Odkrywka 03  
Ściana na chórze, powyżej odsadzki

- Układ warstw:  
1 - wążek ceglany  
2 - tynk wapienny  
3 - tynk cementowy  
4 - tynk cementowo-wapienny  
5 - pobiata współczesna

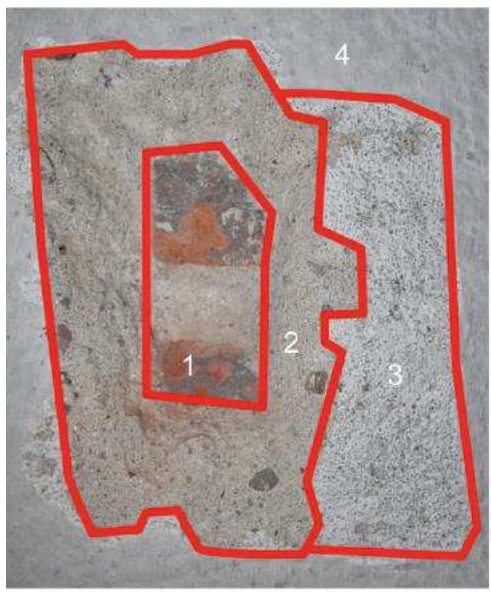
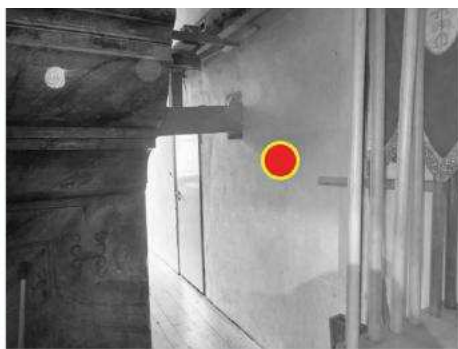
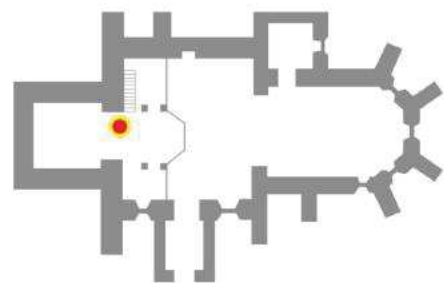
Odkrywka 04  
Ściana na chórze, za organami

- Układ warstw:  
1 - wążek ceglany  
2 - tynk wapienny  
3 - tynk cementowy  
4 - tynk cementowo-wapienny  
5 - pobiata współczesna

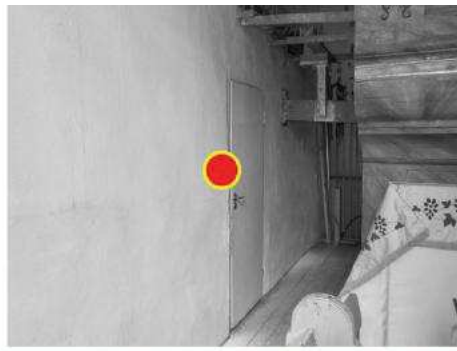
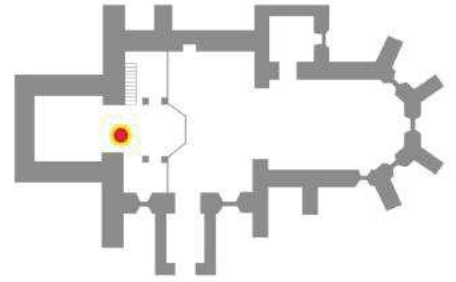
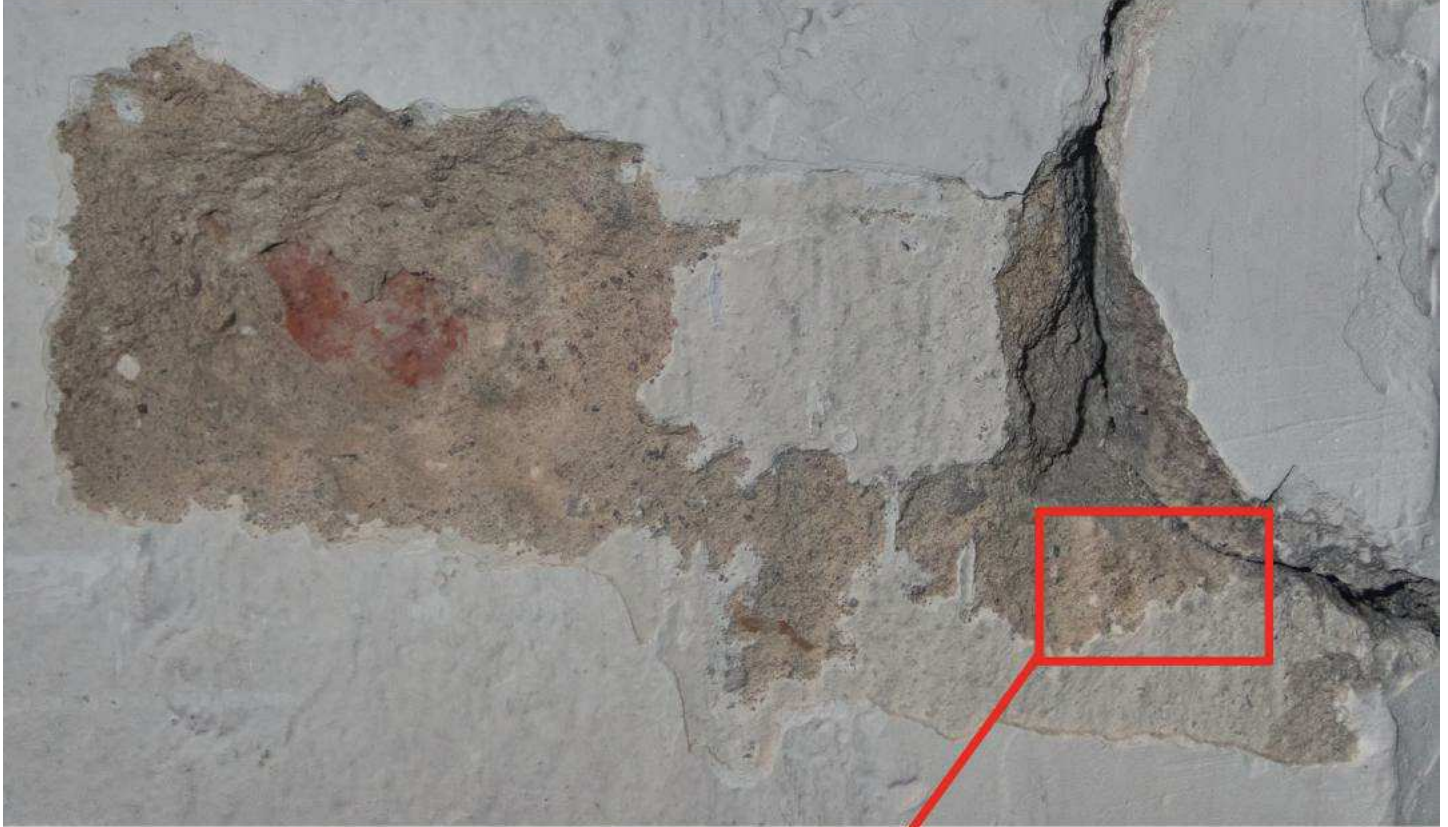
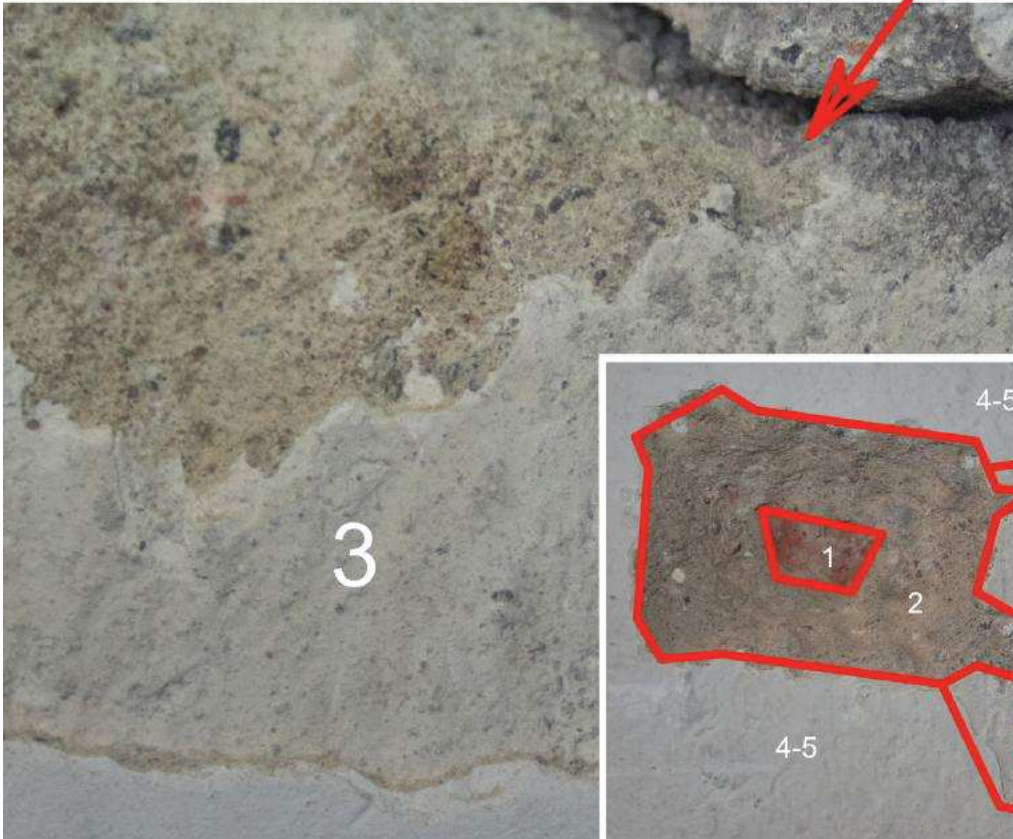
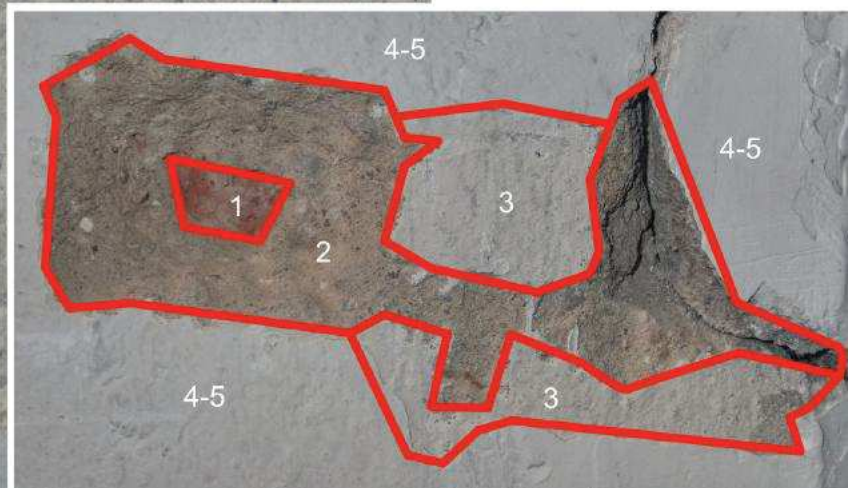
Odkrywka 05  
Ściana na chórze, przy drzwiach  
do schowka w wieży

Układ warstw:  
1 - wążek ceglany  
2 - tynk cementowo-wapienny  
3 - pobiąta  
4 - pobiąta  
5 - pobiąta współczesna

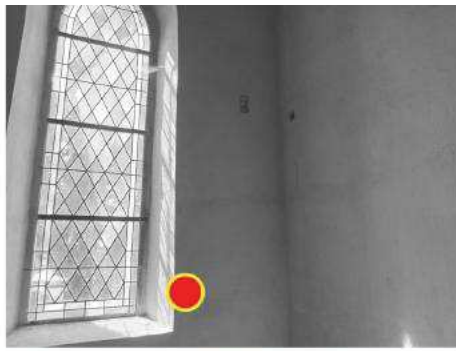
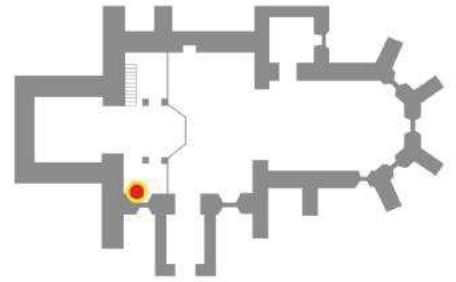
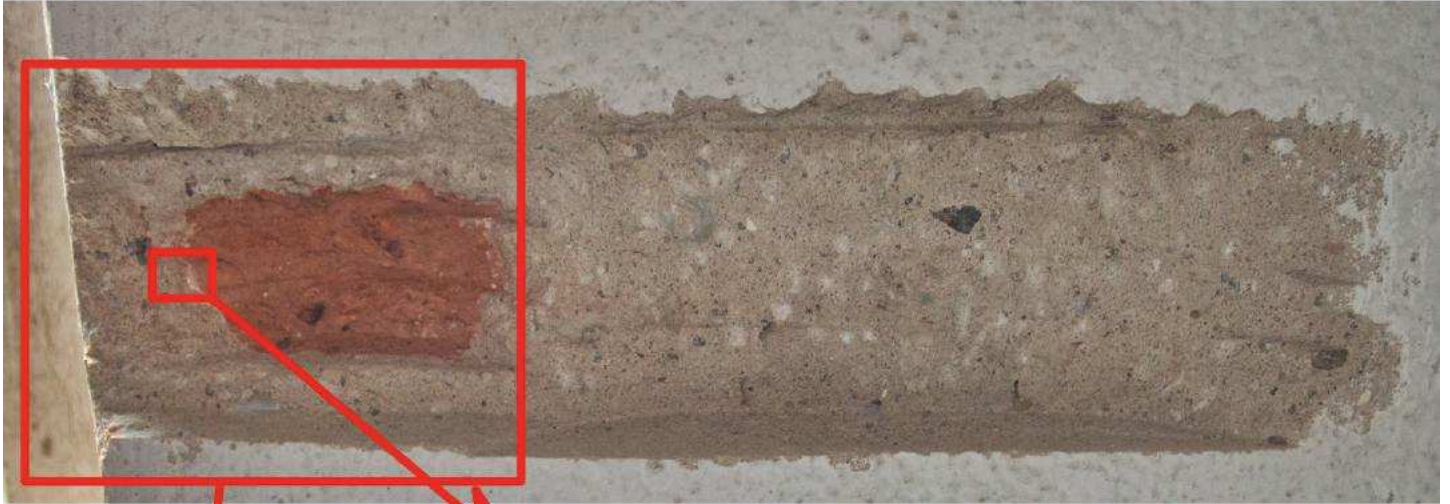
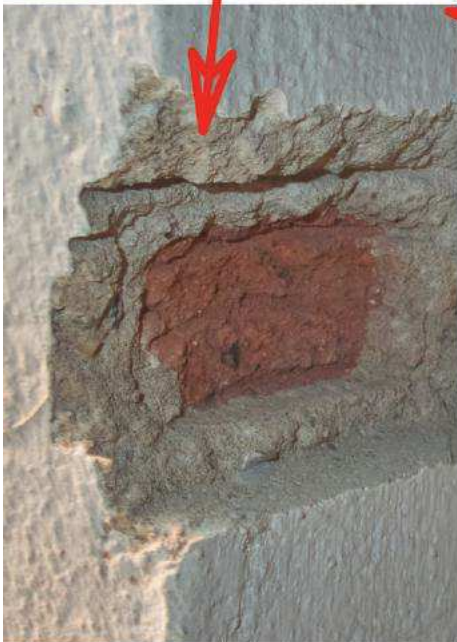
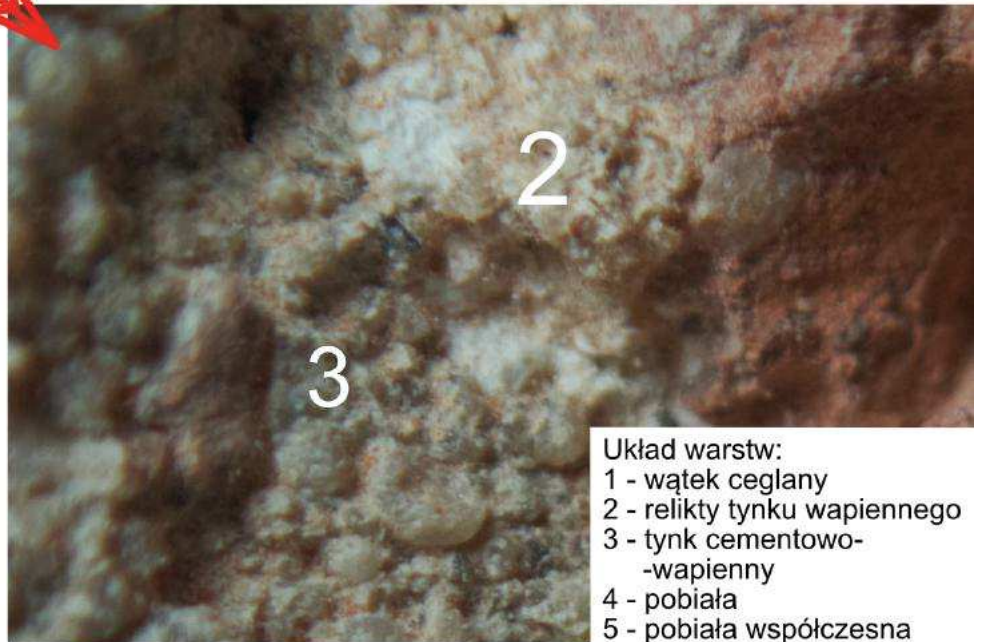
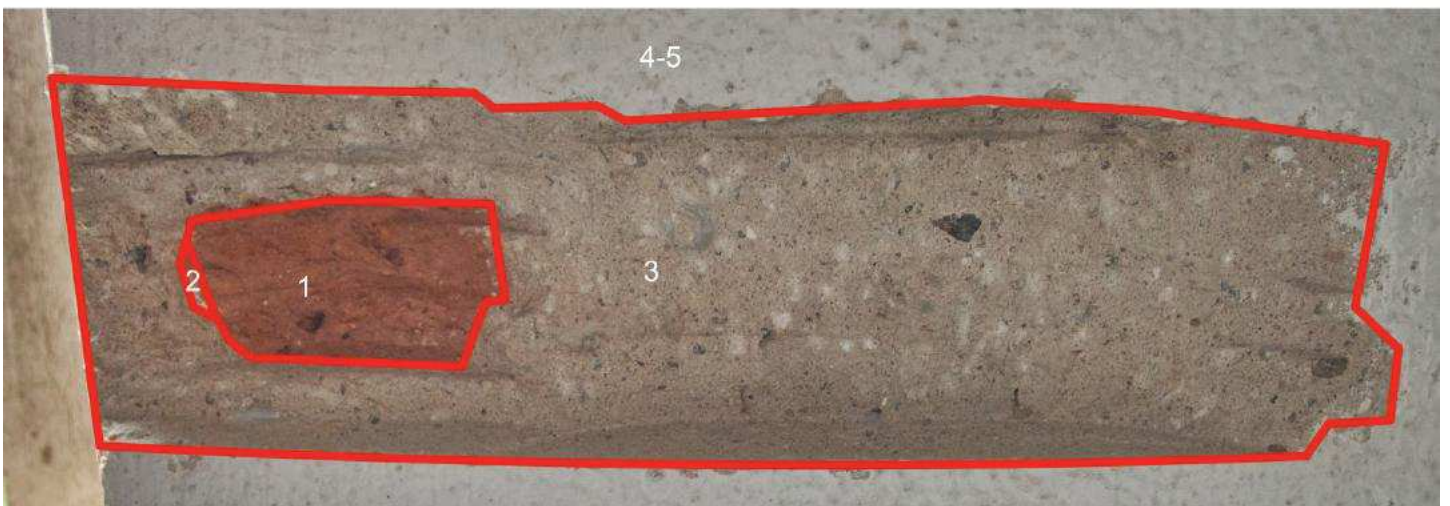
Odkrywka 06  
Krawędź wnęki okiennej, powyżej  
chóru

- Układ warstw:  
1 - wążek ceglany  
2 - relikty tynku wapiennego  
3 - tynk cementowo-  
-wapienny  
4 - pobiąta  
5 - pobiąta współczesna

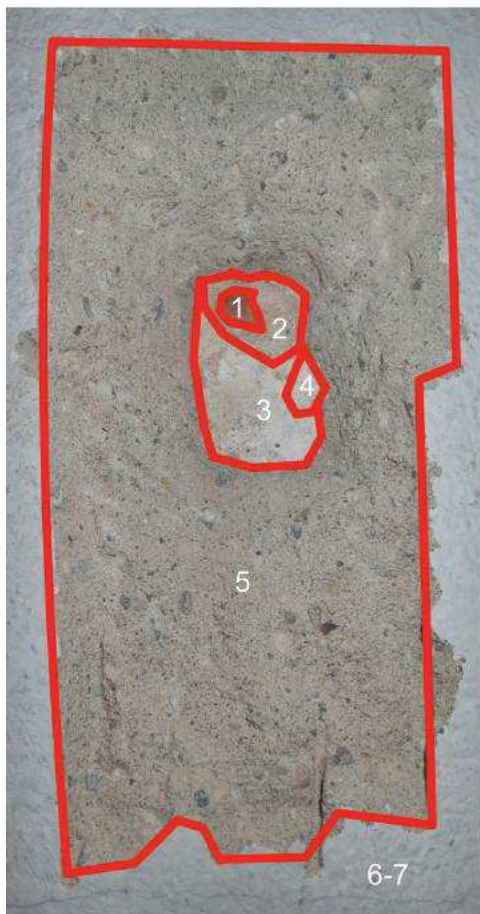
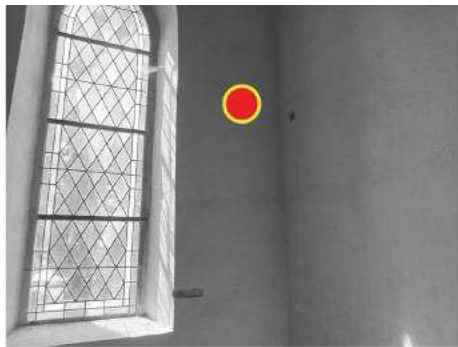
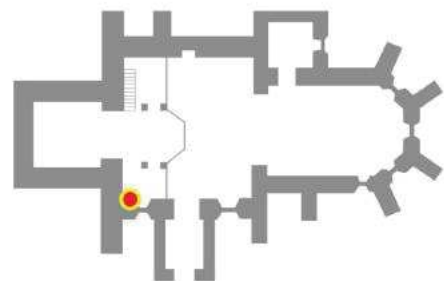
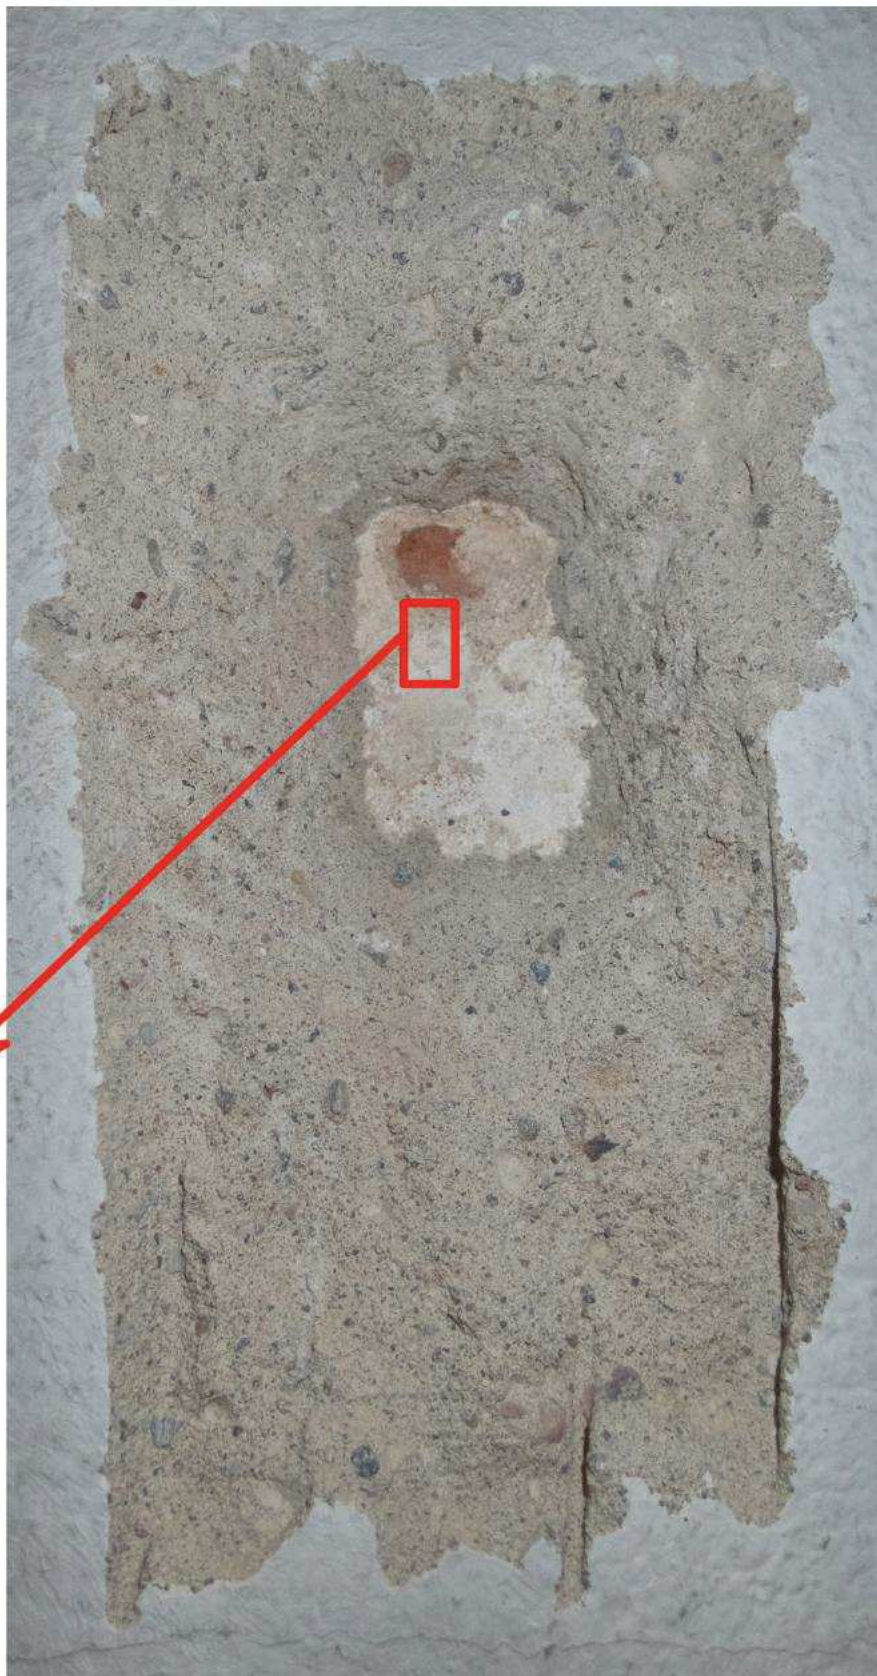
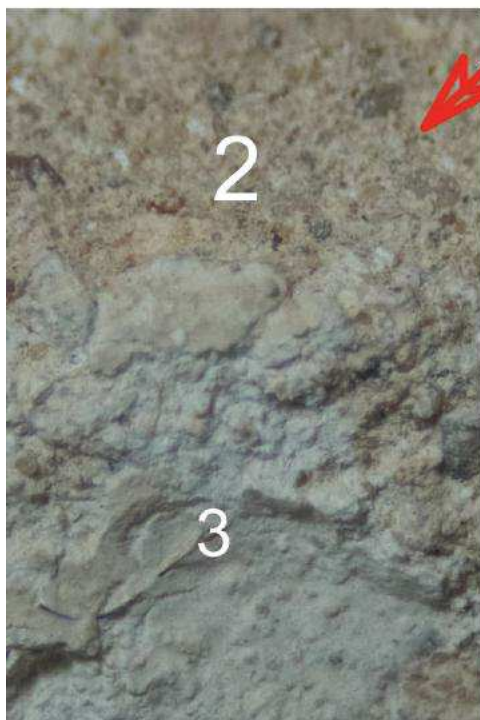
Odkrywka 07  
Ściana obok okna, powyżej chóru

- 1 - wążek ceglany
- 2 - tynk wapienny
- 3 - pobiata
- 4 - pobiata
- 5 - tynk cementowo-wapienny
- 6 - pobiata
- 7 - pobiata współczesna

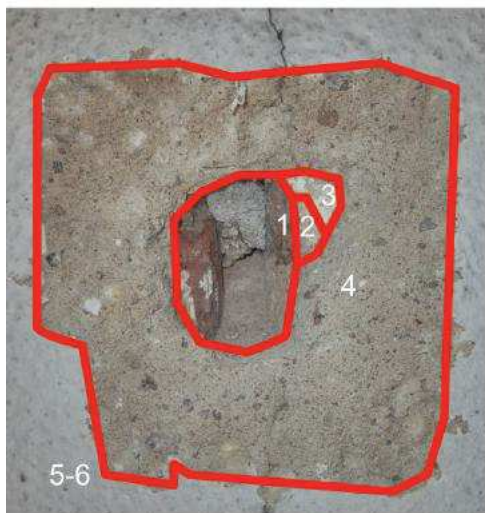
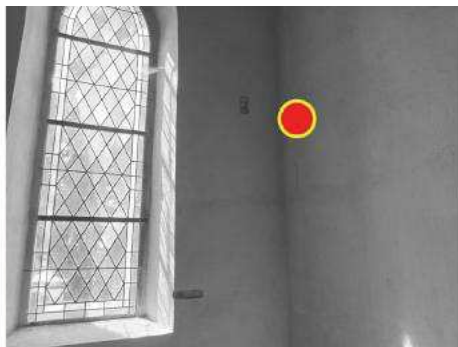
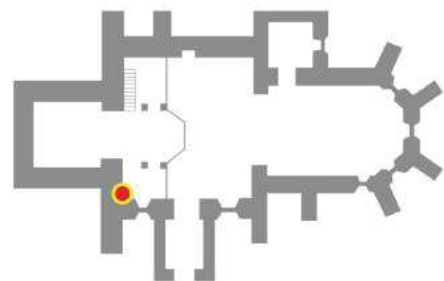
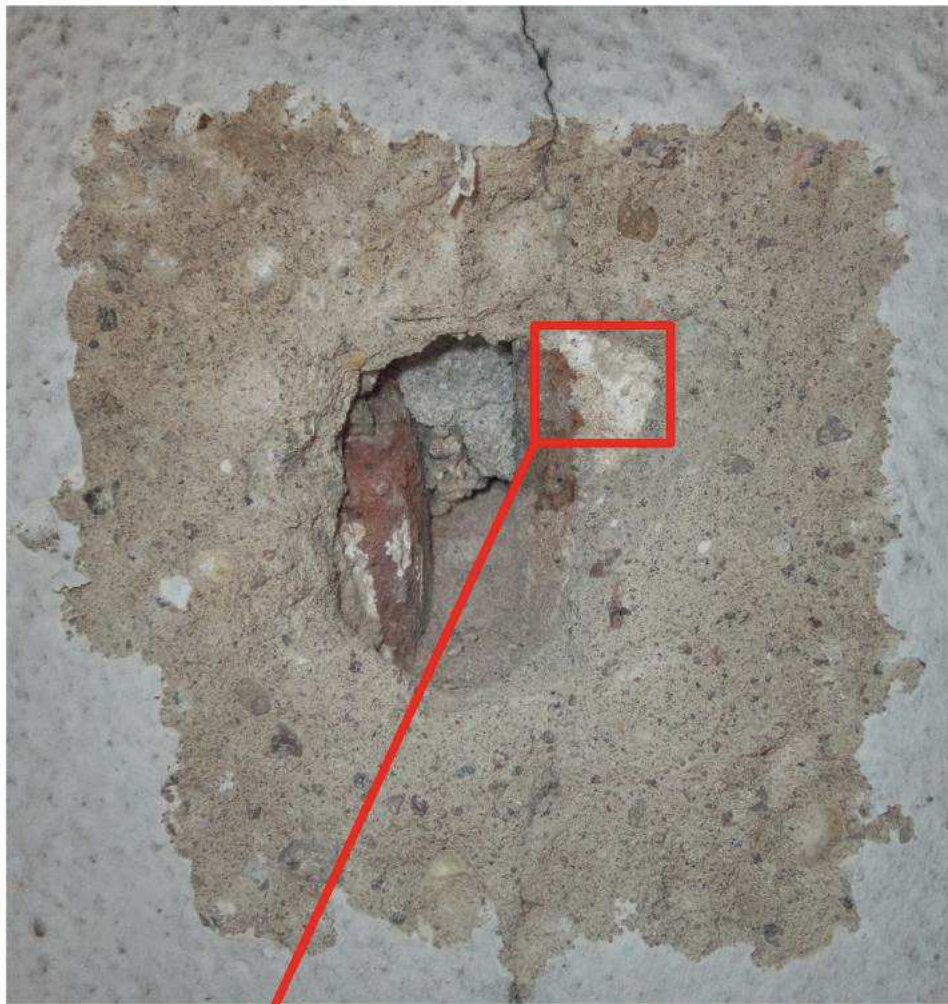
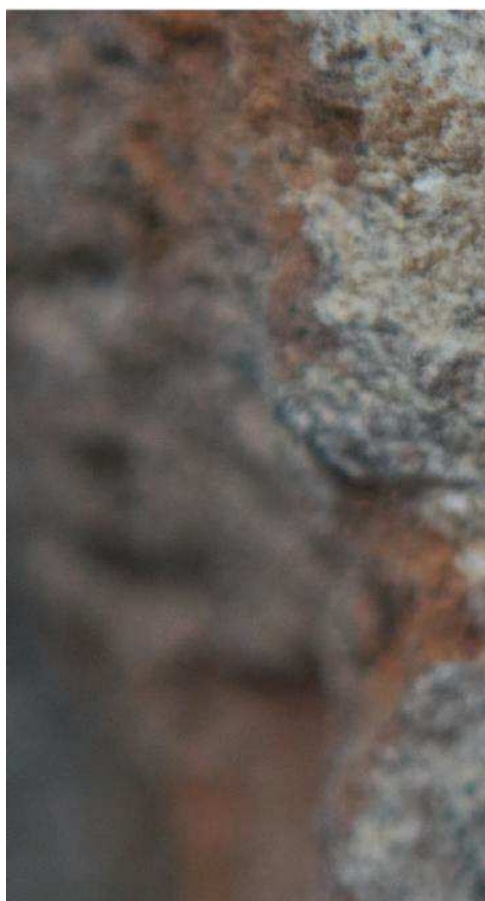
Odkrywka 08  
Ściana od strony wieży, powyżej chóru

- 1 - wążek ceglany
- 2 - tynk wapienny
- 3 - pobiata
- 4 - tynk cementowo-wapienny
- 5 - pobiata
- 6 - pobiata współczesna

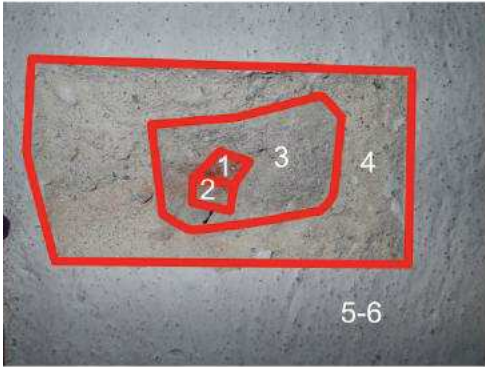
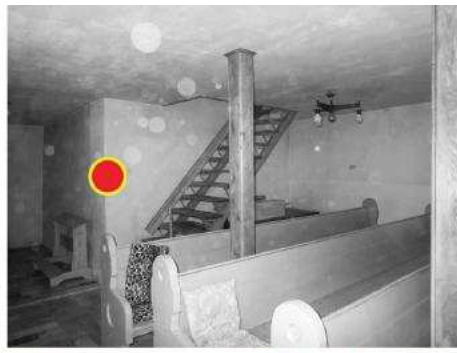
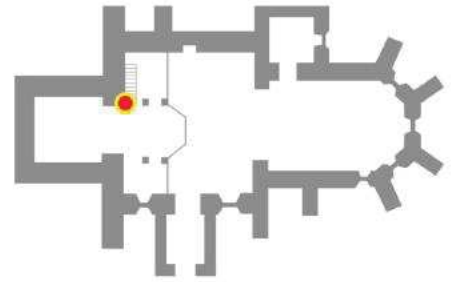
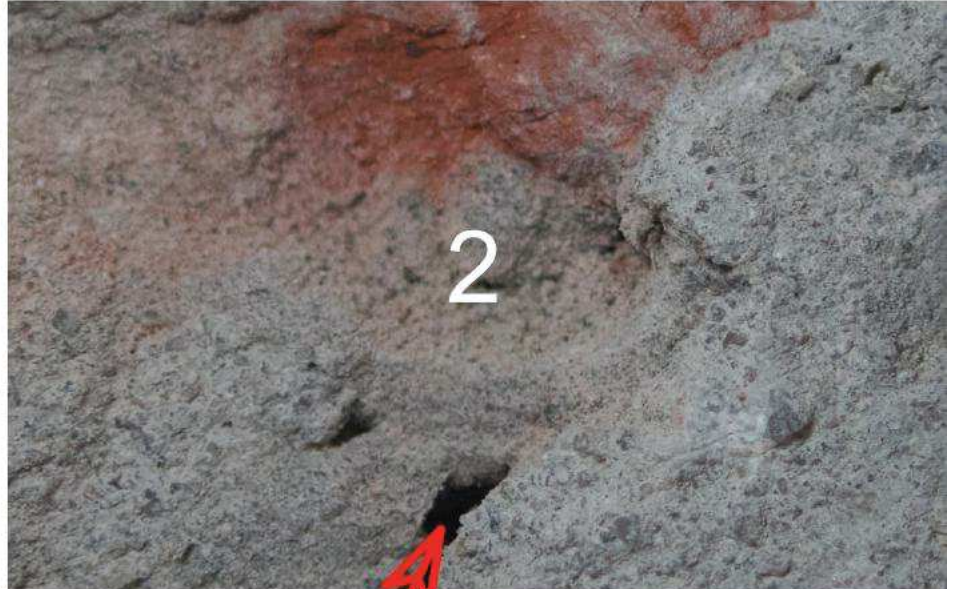
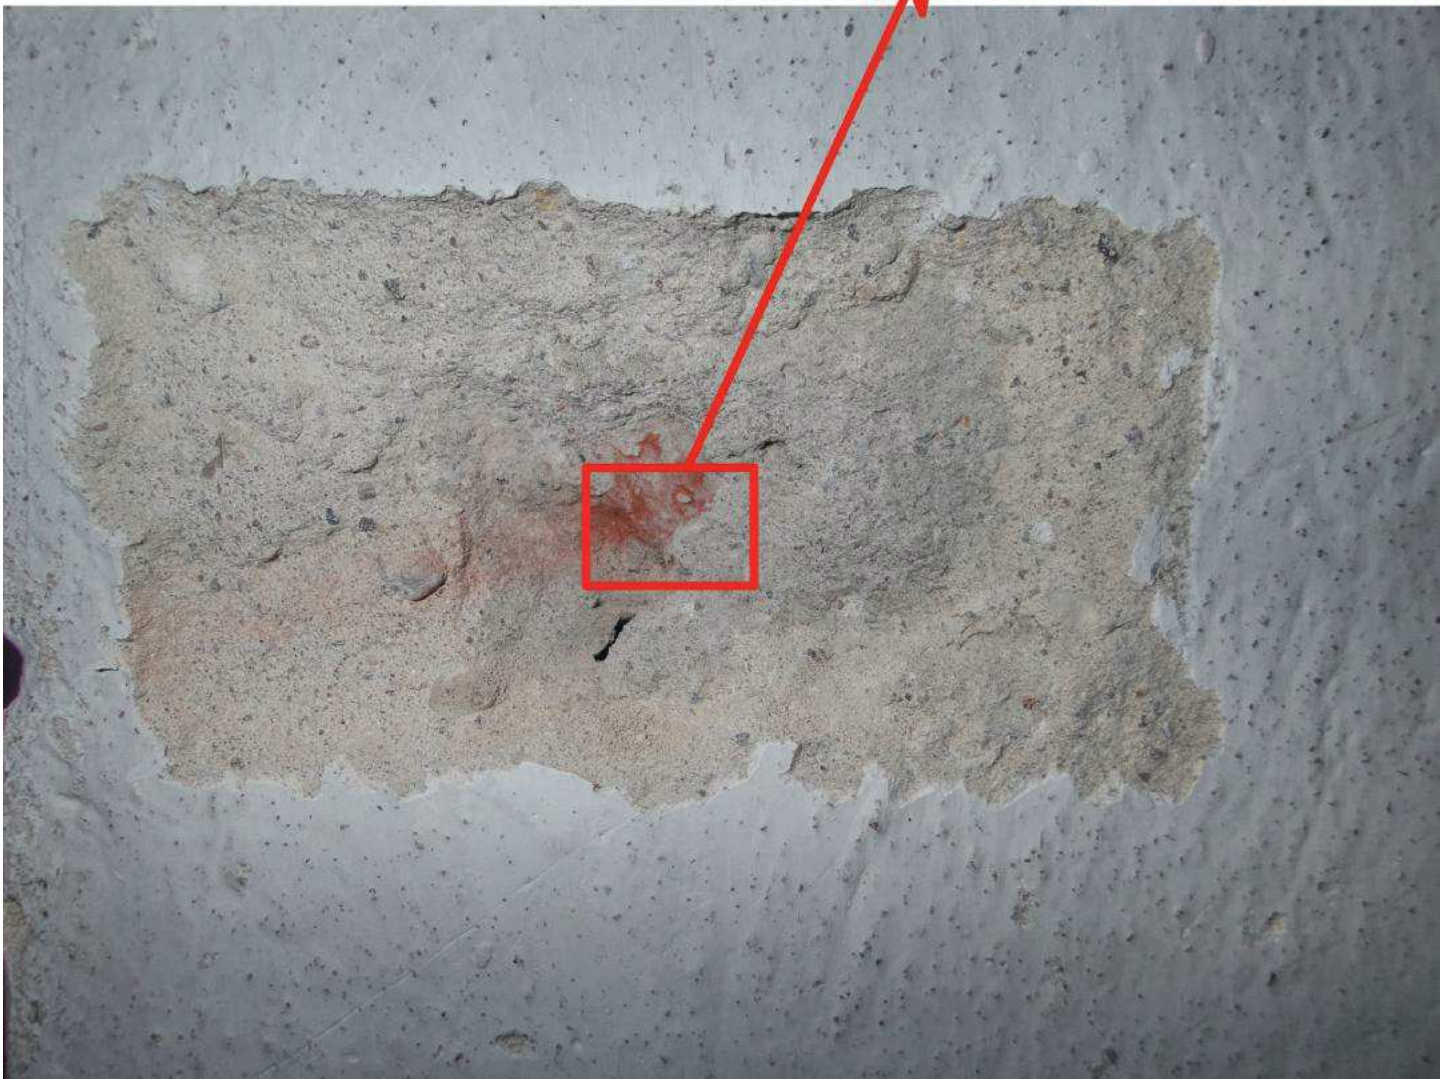
Odkrywka 09  
Ściana od strony wieży, poniżej  
chóru, krawędź wnęki pod wieżą

- Układ warstw:  
1 - wążek ceglany  
2 - relikty zaprawy wapiennej  
3 - tynk cementowy  
4 - tynk cementowo-wapienny  
5 - pobiała  
6 - pobiała współczesna

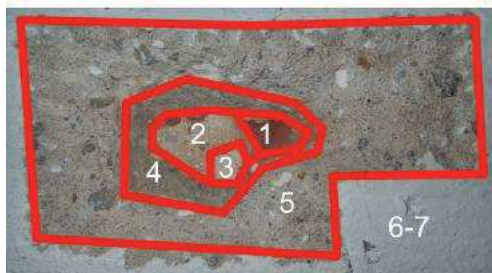
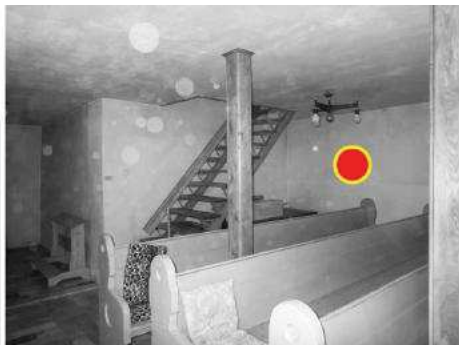
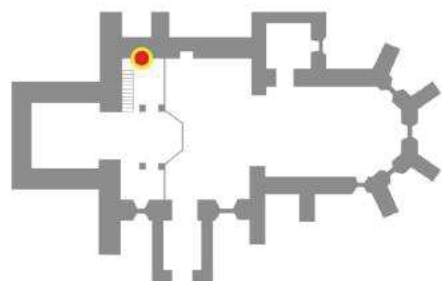
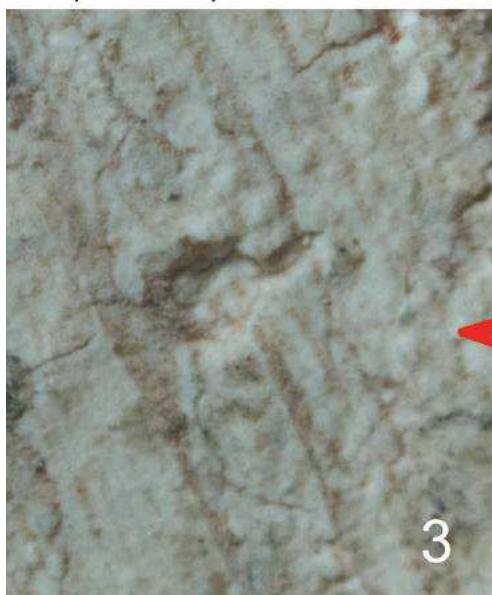
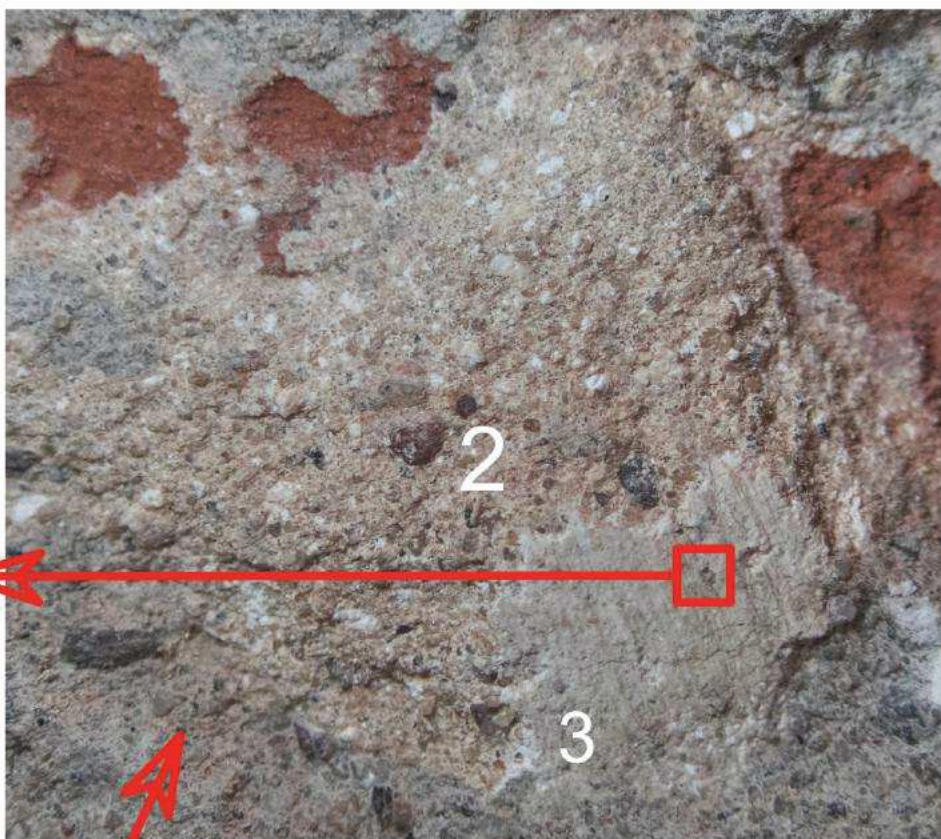
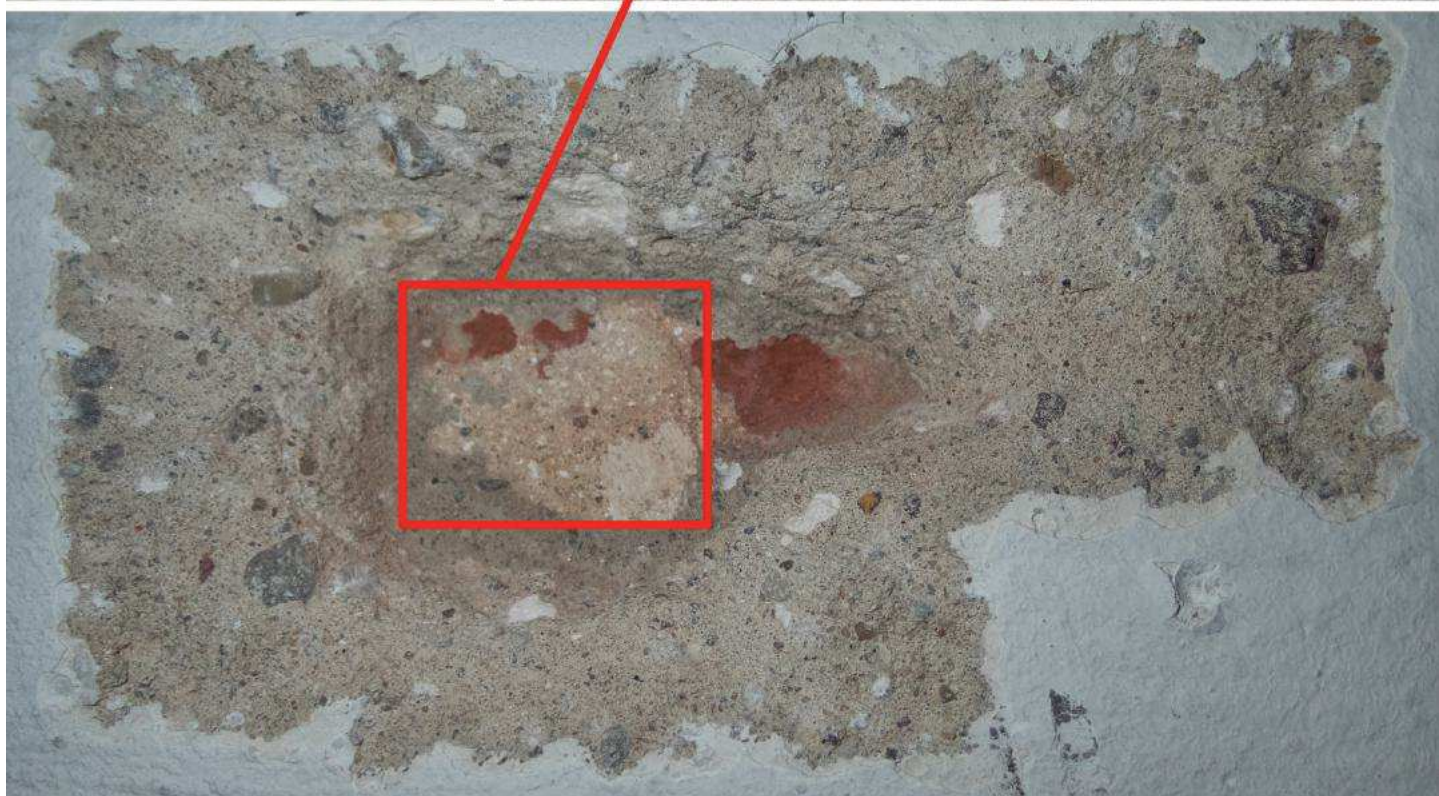
Odkrywka 10  
Ściana poniżej chóru, na ścianie bez okien

- 1 - wążek ceglany
- 2 - relikty zaprawy wapiennej
- 3 - pobiata
- 4 - tynk cementowy
- 5 - tynk cementowo-wapienny
- 6 - pobiata
- 7 - pobiata współczesna

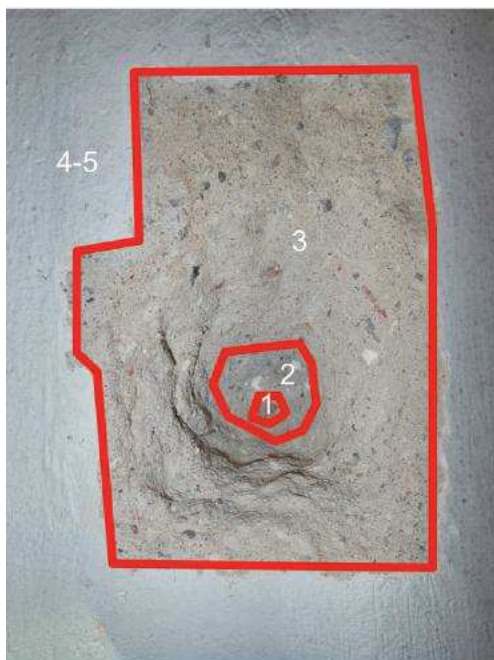
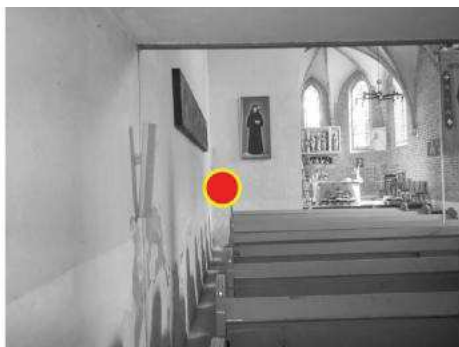
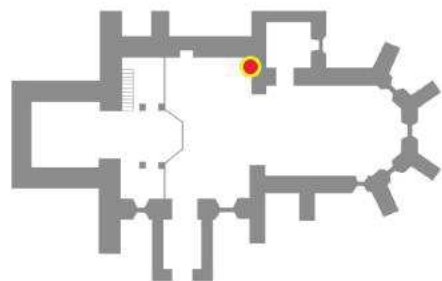
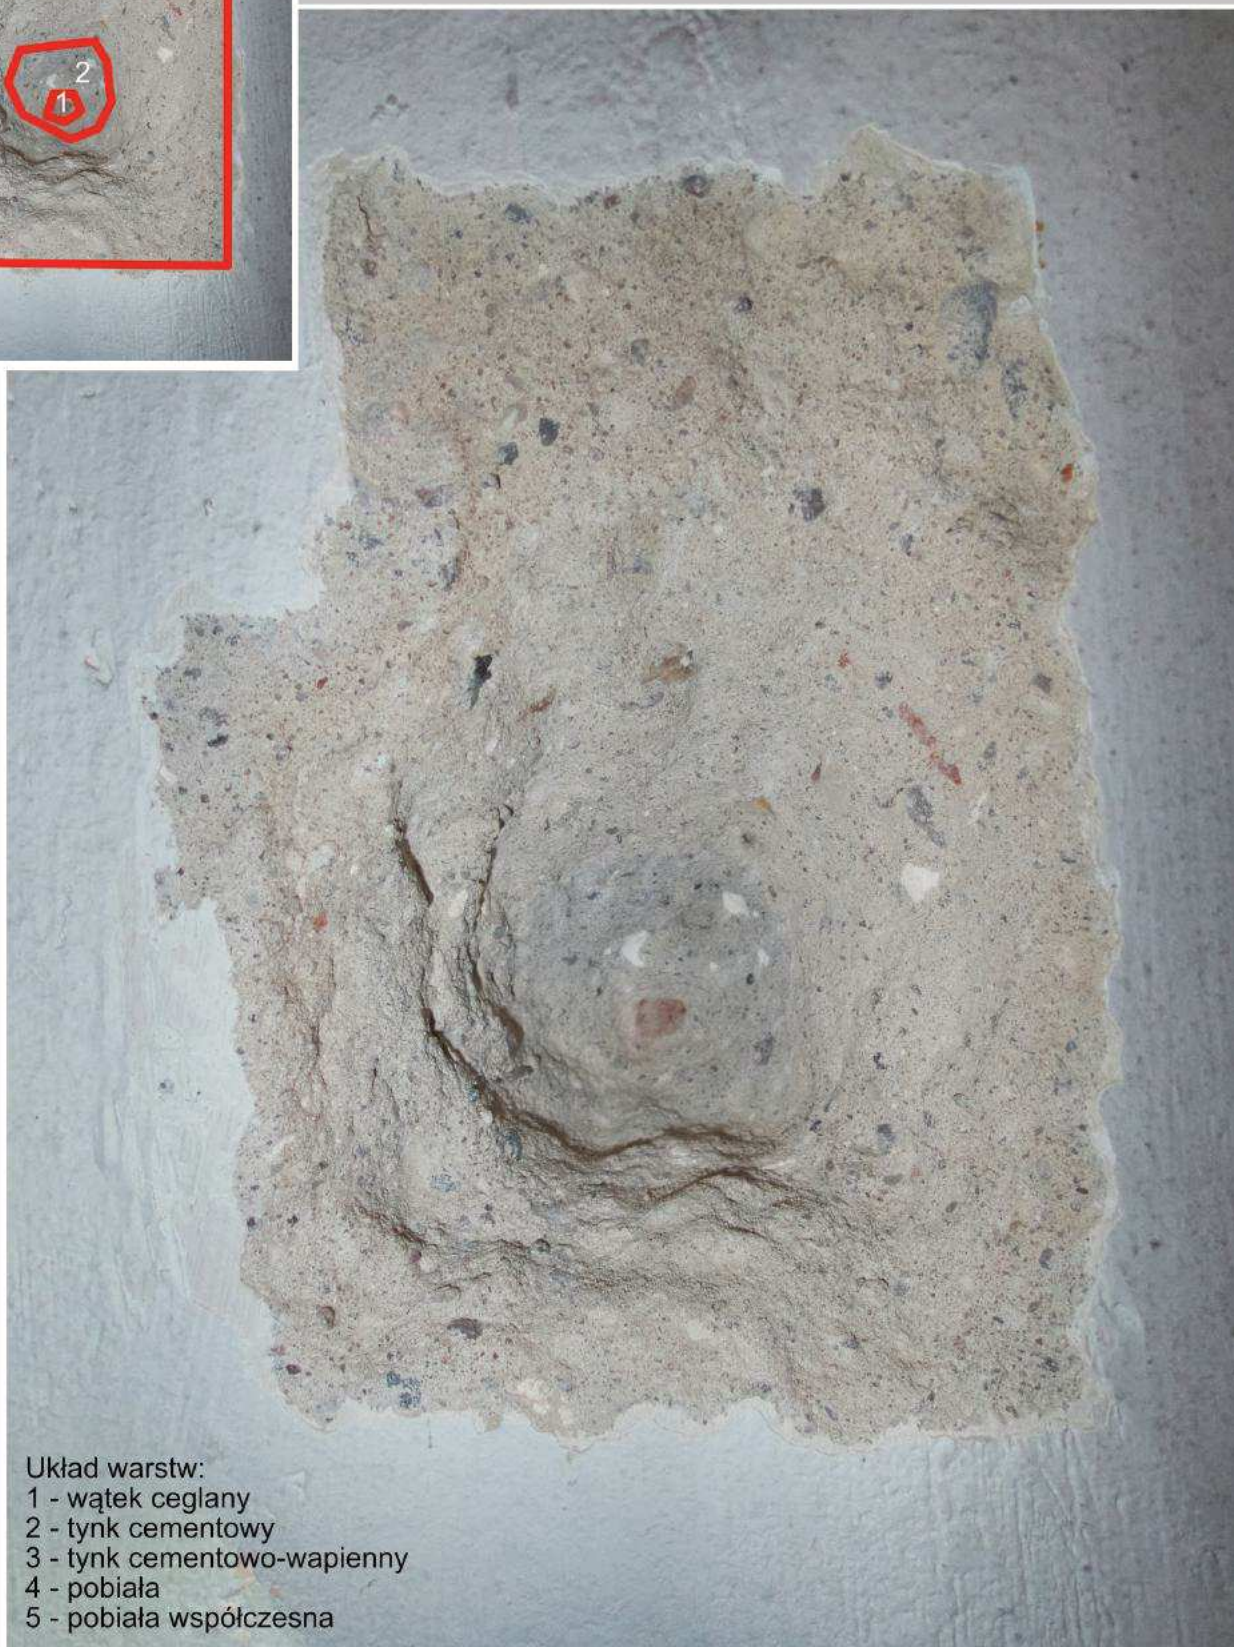
Odkrywka 11  
Ściana między nawą a prezbiterium

- Układ warstw:  
1 - wążek ceglany  
2 - tynk cementowy  
3 - tynk cementowo-wapienny  
4 - pobiała  
5 - pobiała współczesna
