Nazwa elementu projektu budowlanego		PROJEKT ARCHITEKTONICZNO BUDOWLANY		
Nazwa zamierzenia budowlanego:		REMONT HEŁMU WIEŻY KOŚCIOŁA PARAFIALNEGO p.w. ŚW. MARCINA Z TOURS W MŁODOSZOWICACH		
Adres obiektu budowlanego:		Młodoszowice 52a, 49-200 Grodków		
Kategoria obiektu budowlanego:		KATEGORIA X – budynku kultu religijnego		
Nazwa jednostki ewidencyjnej: Nazwa i numer obrębu ewidencyjnego: Numer działki ewidencyjnej:		jednostka: Grodków obszar wiejski [160103_5] obręb: Młodoszowice [0059] działka nr: 116		
Inwestor:		Parafia rzymskokatolicka p.w. św. Wawrzyńca w Kolnicy, Kolnica 14a, 49-200 Kolnica		
Jednostka projektowa:		"STUDIOMANIA" USŁUGI ARCHITEKTONICZNE ADRIAN MANIA KORCZAKA 27 83-110 TCZEW		
Zakres opracowania	Pełniona funkcja projektowa	Imię, nazwisko, specjalność, nr upr. budowlanych	Data opracowania	Podpis
ARCHITEKTURA	Projektant	mgr inż. arch. <b>Adrian Mania</b>	20.02.2023r.	
	Spec. uprawnień numer upr.	Architektoniczna do projektowania bez ograniczeń 221/POOKK/IV/2017

# BADANIA STRATYGRAFICZNE I PROGRAMY PRAC KONSERWATORSKICH

Wnętrze nawy kościoła pw. Św. Marcina  
w Młodoszowicach

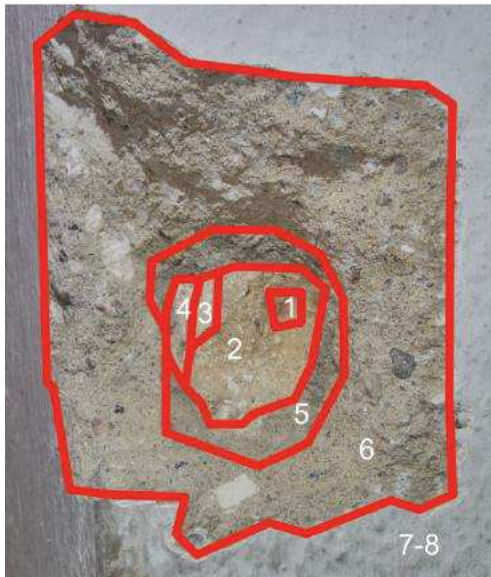
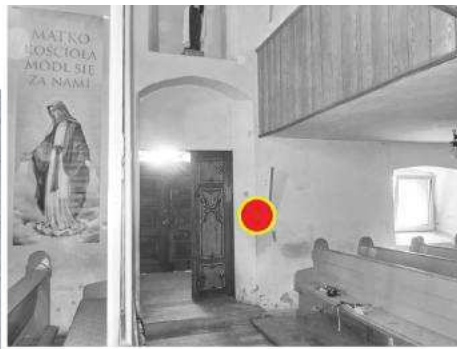
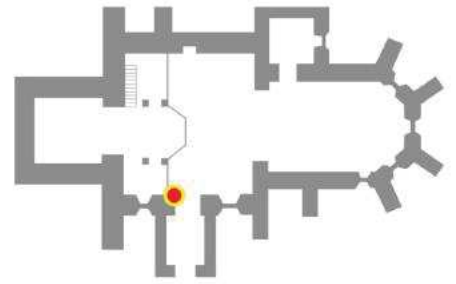
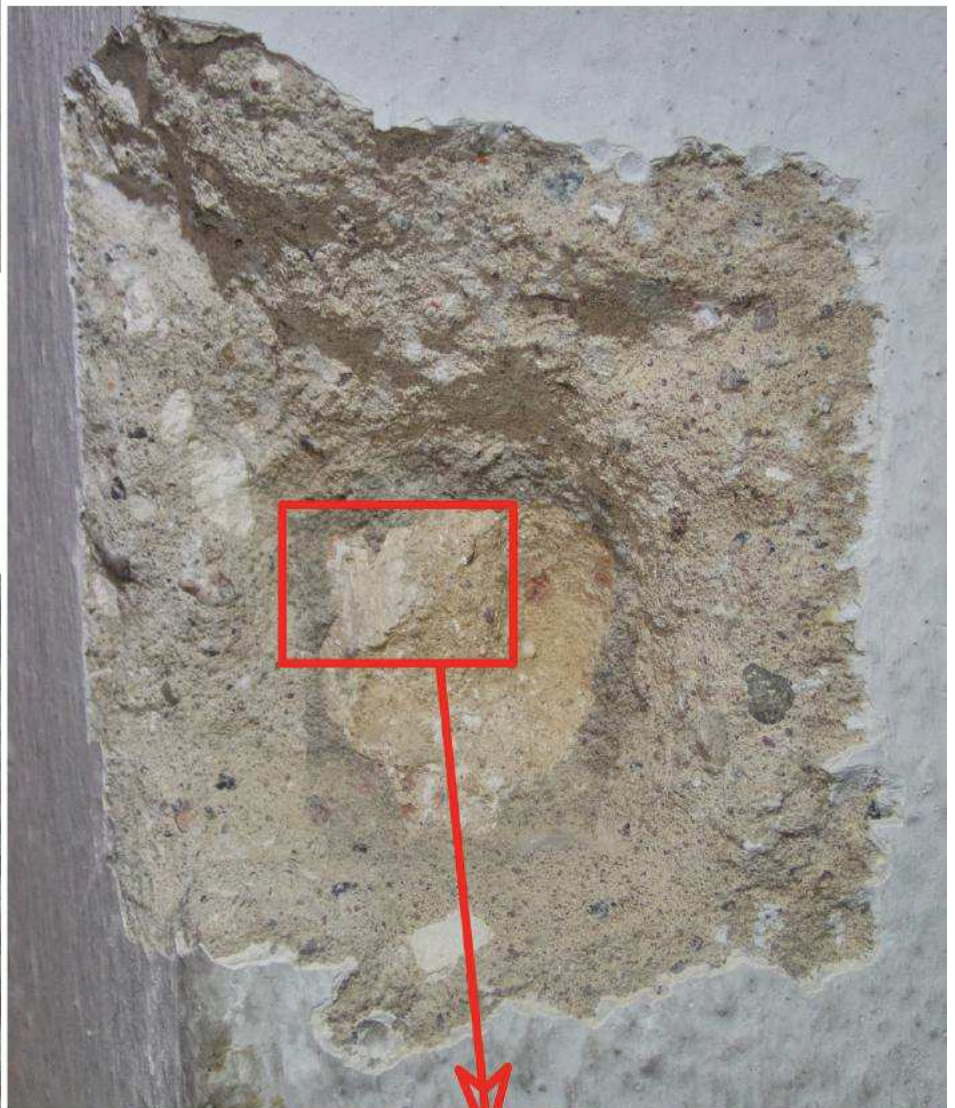
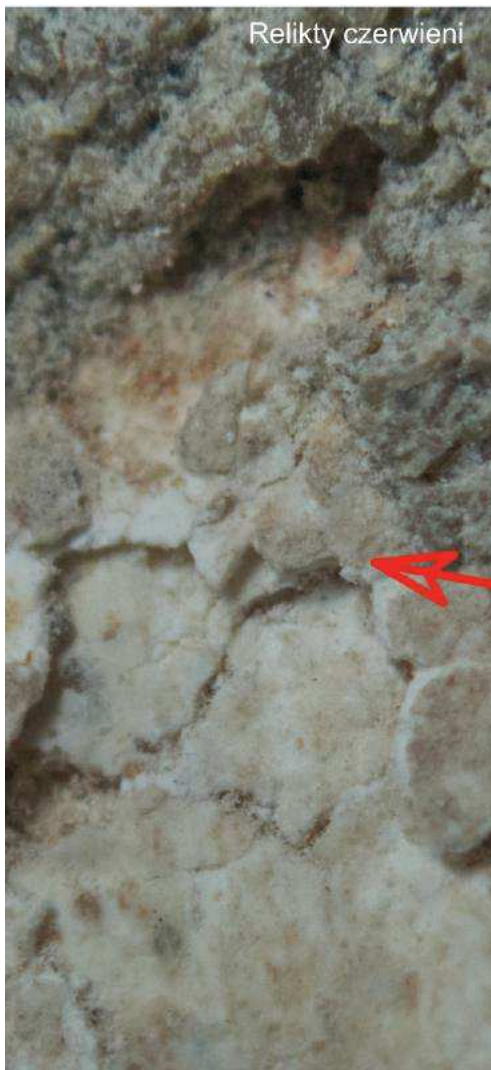
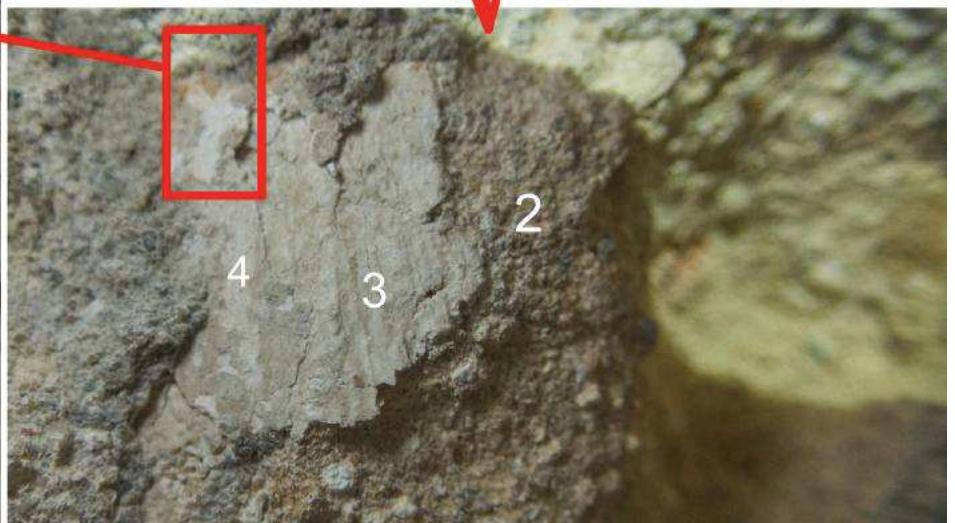
Odkrywka 12  
 Ściana poniżej chóru, przy wejściu

- Układ warstw:  
 1 - wążek ceglany  
 2 - tynk wapienny  
 3 - pobiąta  
 4 - pobiąta z relikdami czerwieni  
 5 - tynk cementowy  
 6 - tynk cementowo-wapienny  
 7 - pobiąta  
 8 - pobiąta współczesna

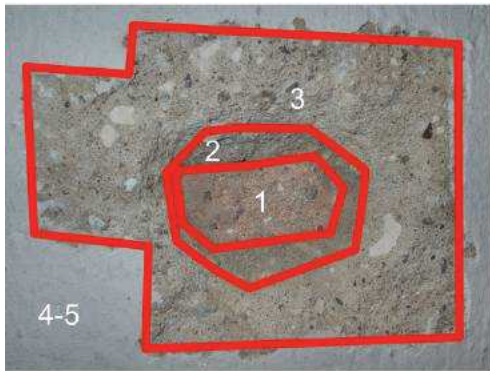
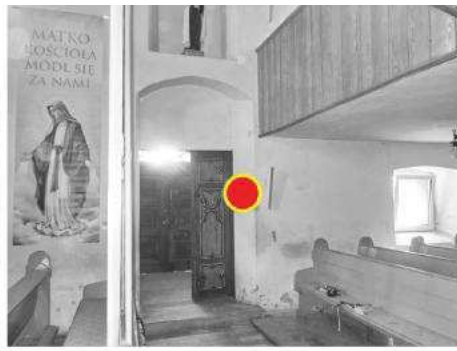
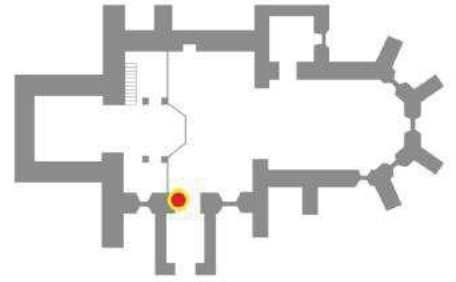
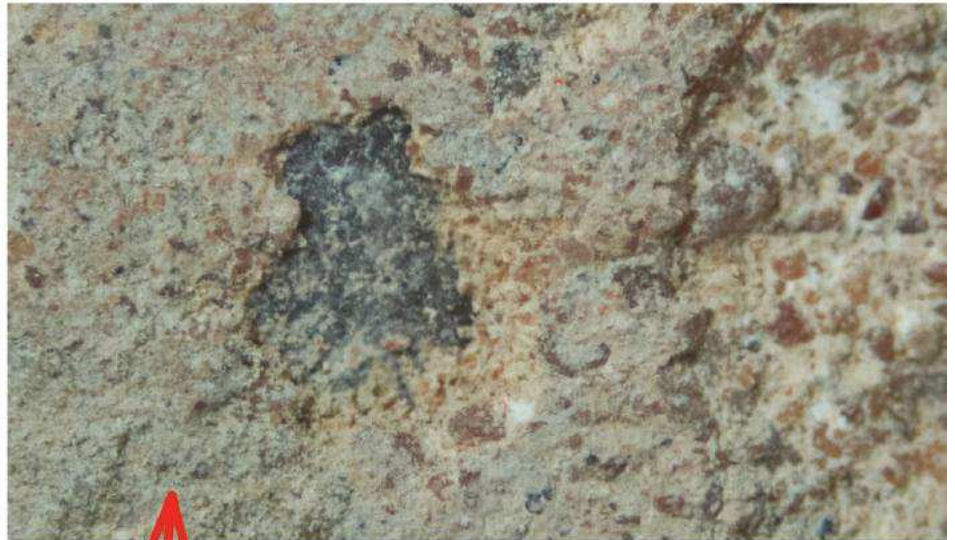
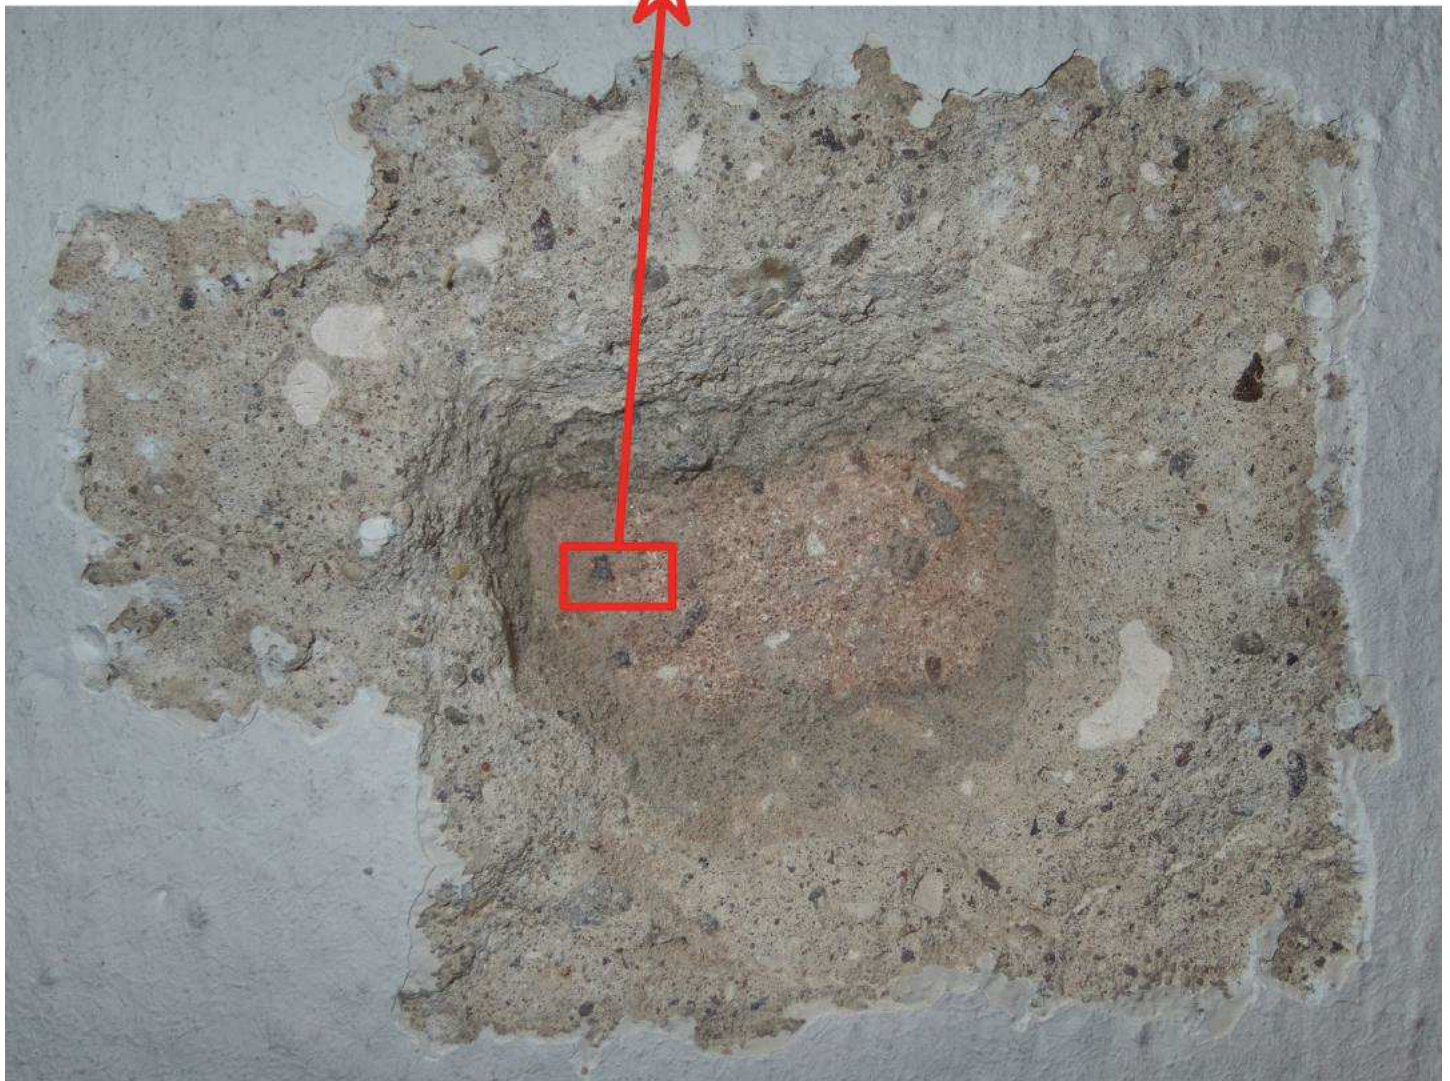
Odkrywka 13  
Wnęka wejścia

Układ warstw:

- 1 - zaprawa wapienna
- 2 - tynk cementowy
- 3 - tynk cementowo-wapienny
- 4 - pobiata
- 5 - pobiata współczesna

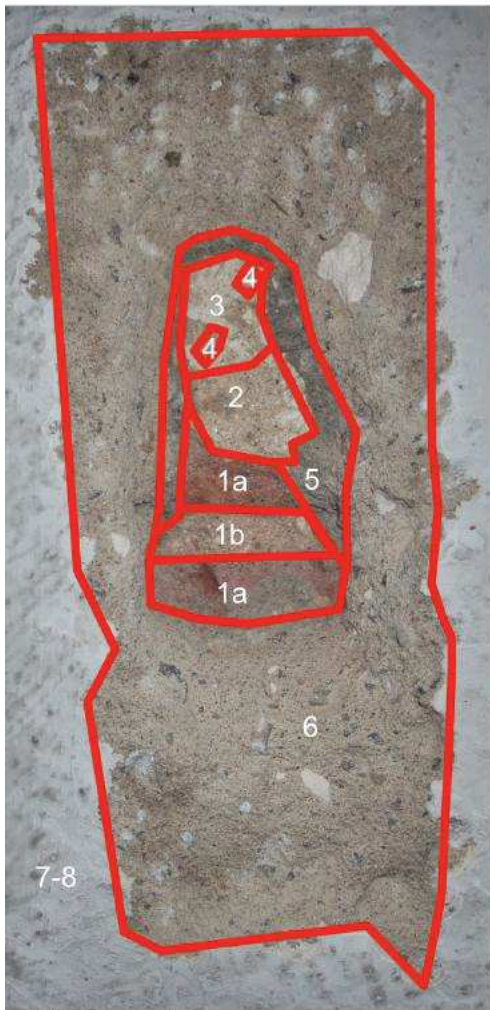
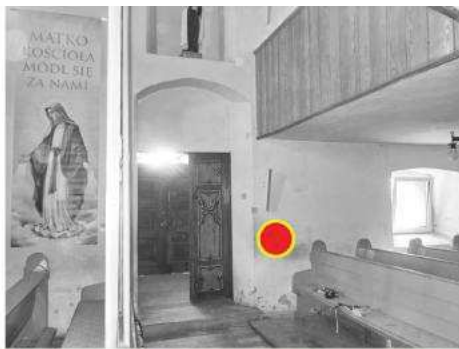
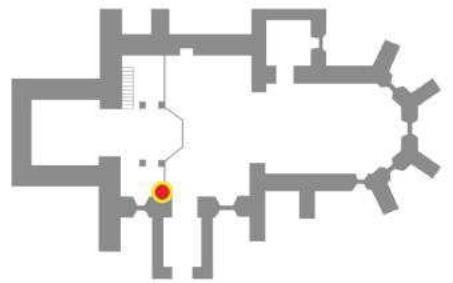
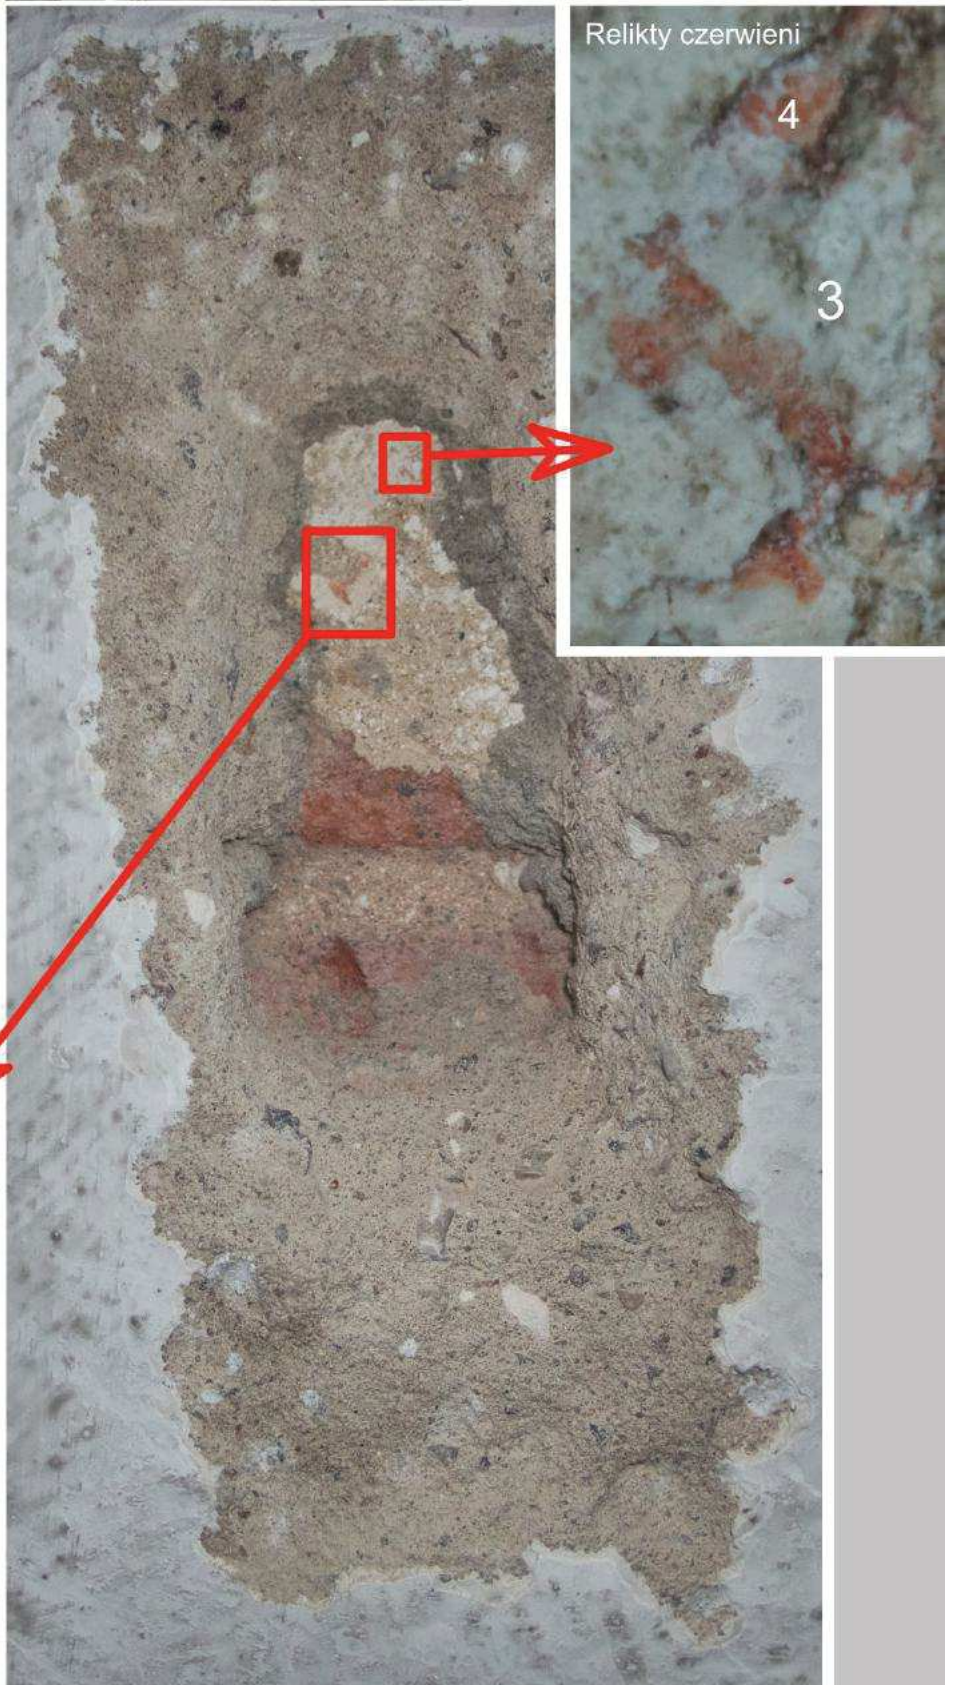
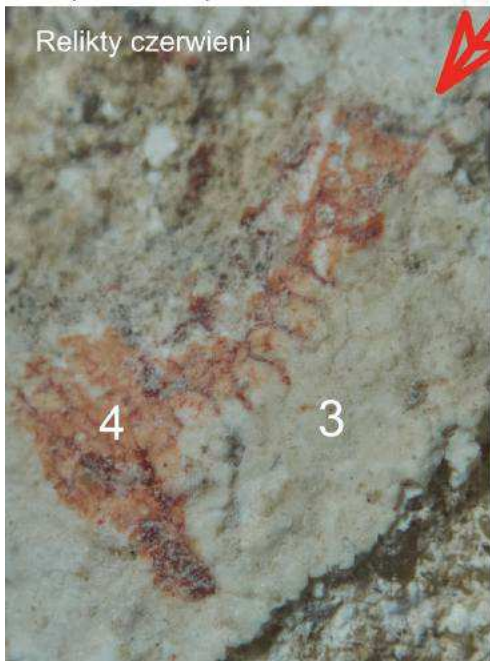
Odkrywka 14  
 Ściana przy wejściu, pod chórem

Układ warstw:

- 1a - cegła
- 1b - spoina wapienna
- 2 - tynk wapienny
- 3 i 4 - pobiąta z relikdami czerwieni
- 5 - tynk cementowy
- 6 - tynk cementowo-wapienny
- 7 - pobiąta
- 8 - pobiąta współczesna

Relikty czerwieni

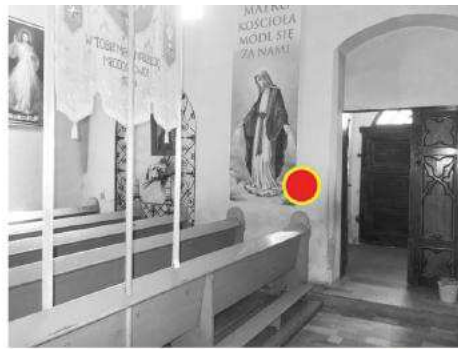
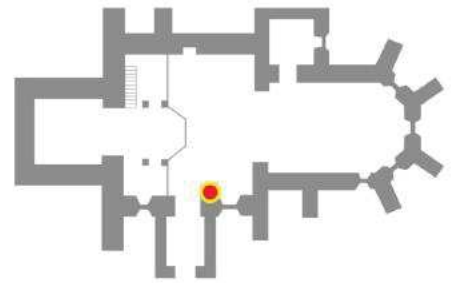
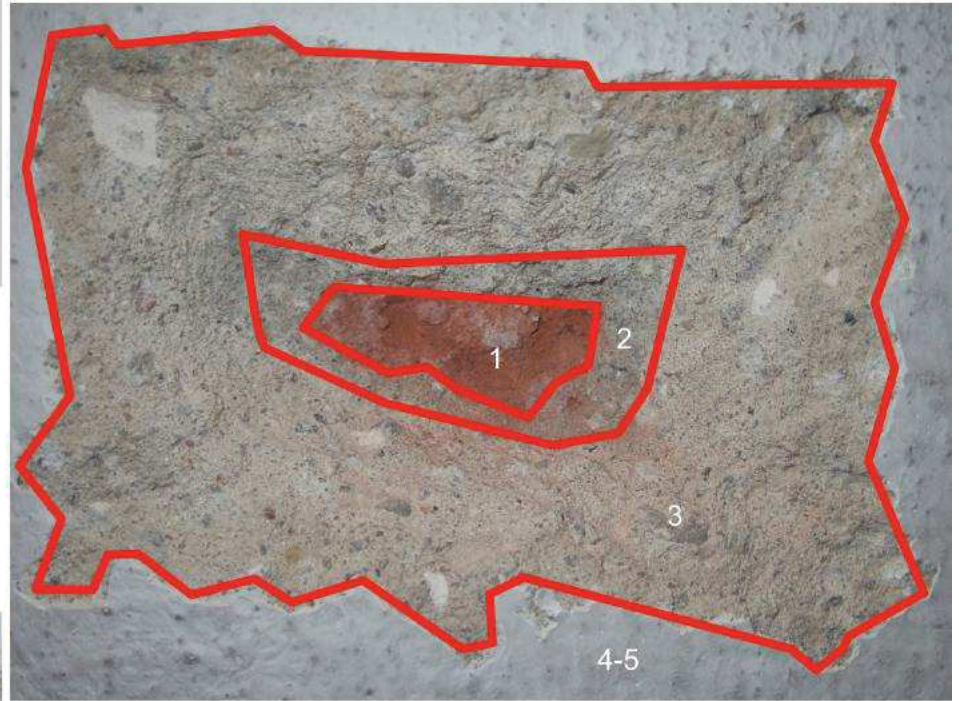
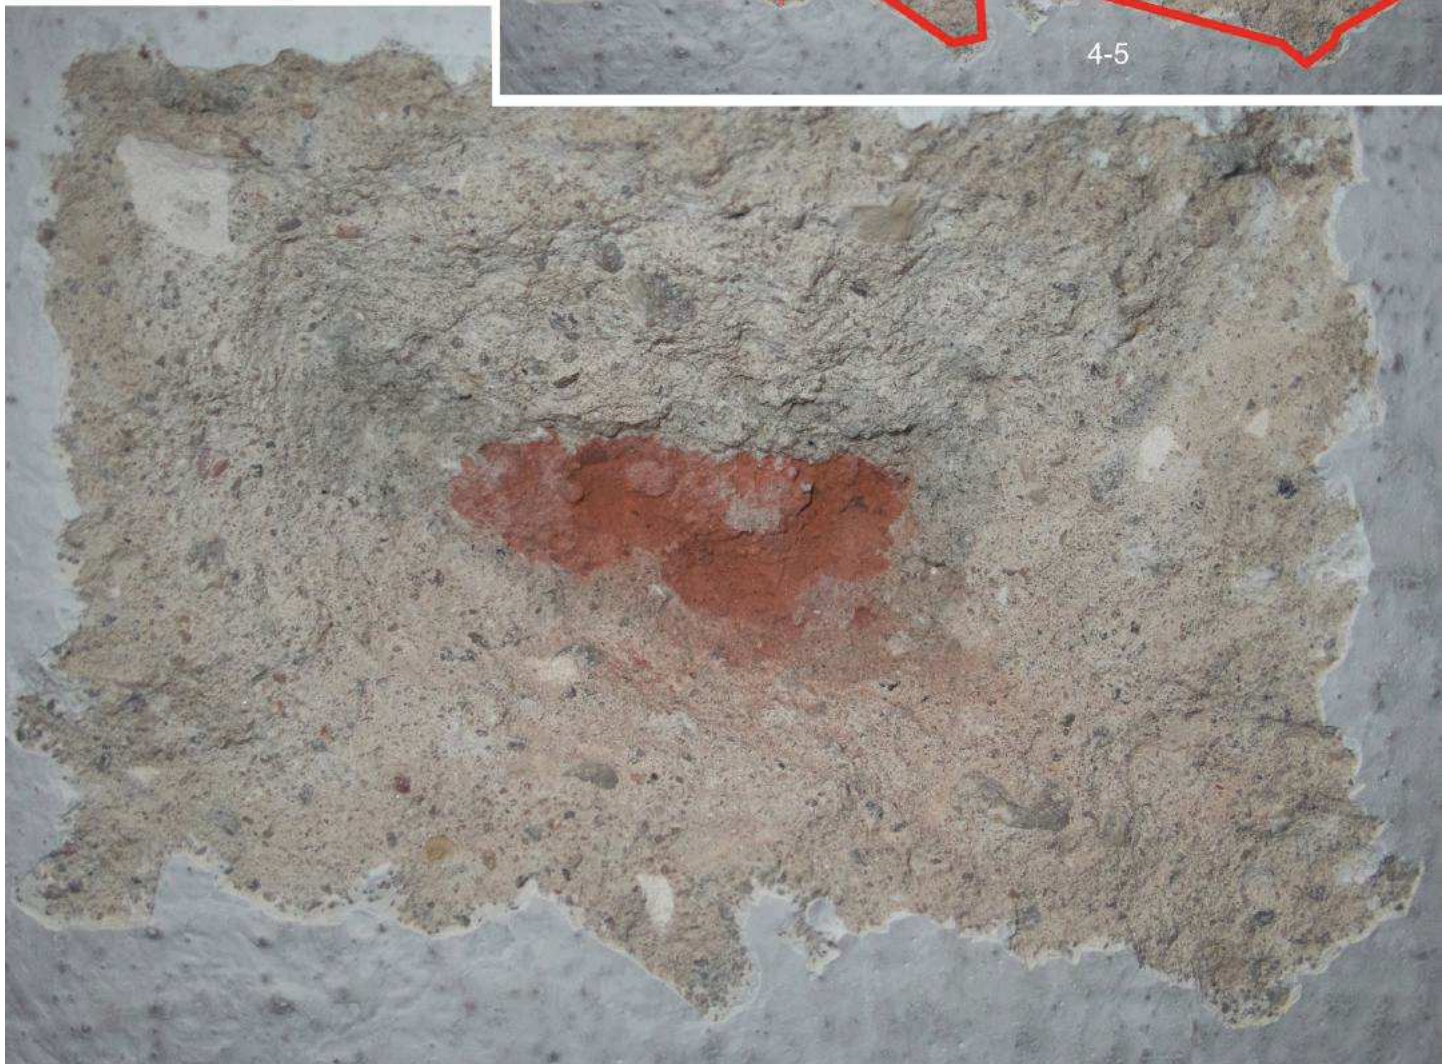
Odkrywka 15  
Ściana przy wejściu

- Układ warstw:  
1 - wążek ceglany  
2 - tynk cementowy  
3 - tynk cementowo-wapienny  
4 - pobiata  
5 - pobiata współczesna

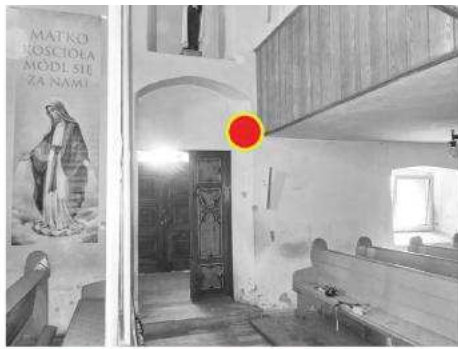
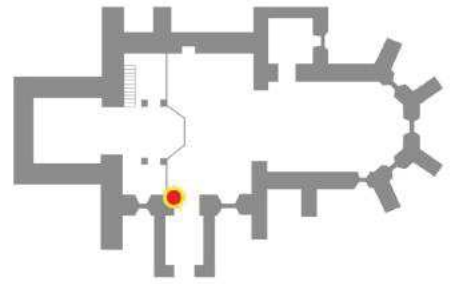
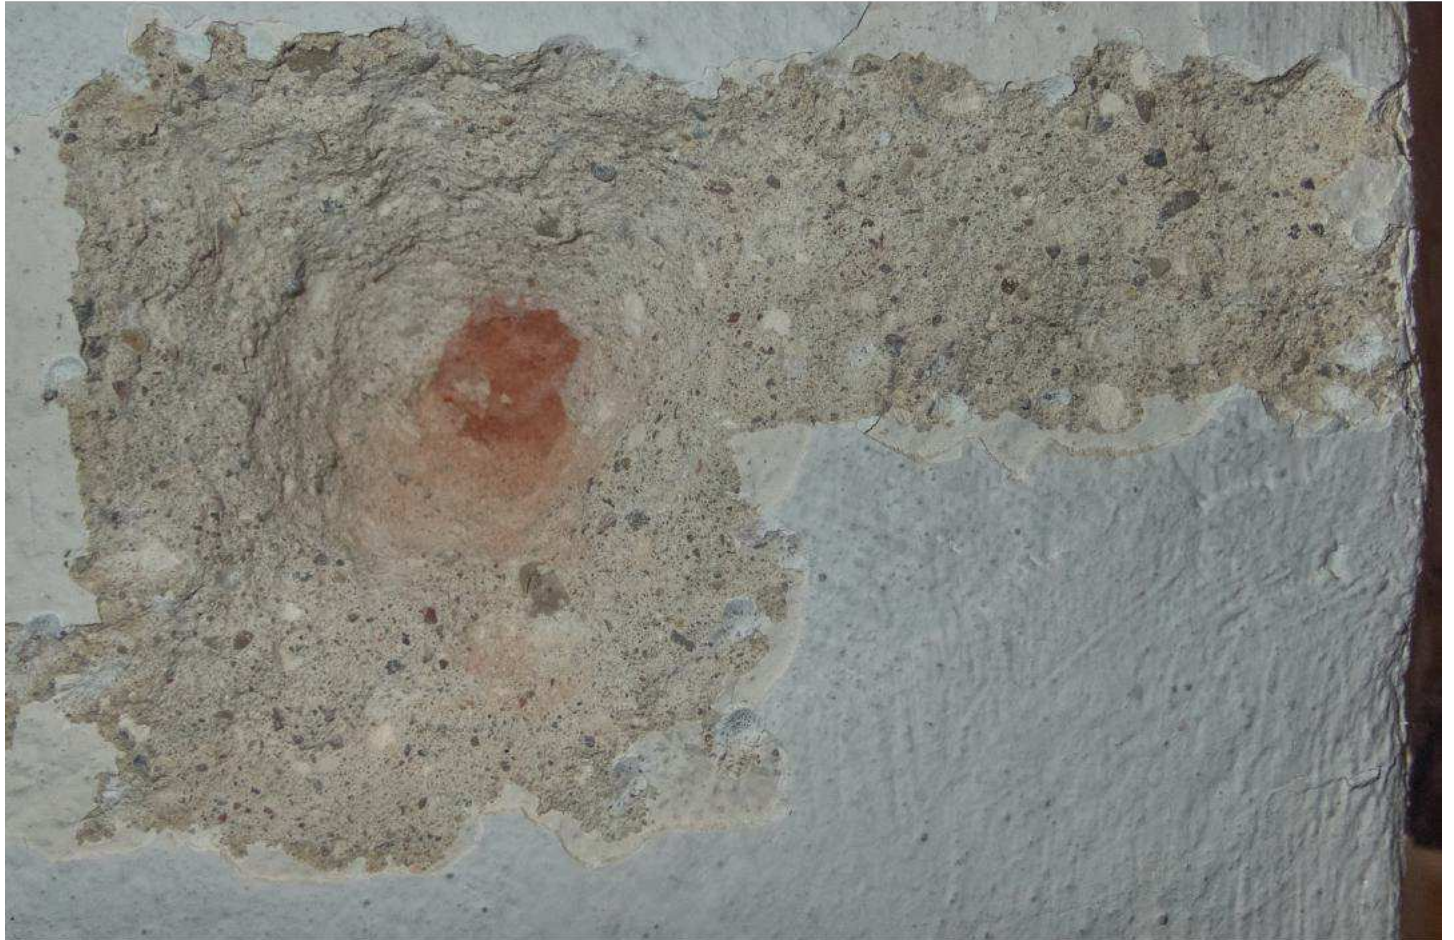
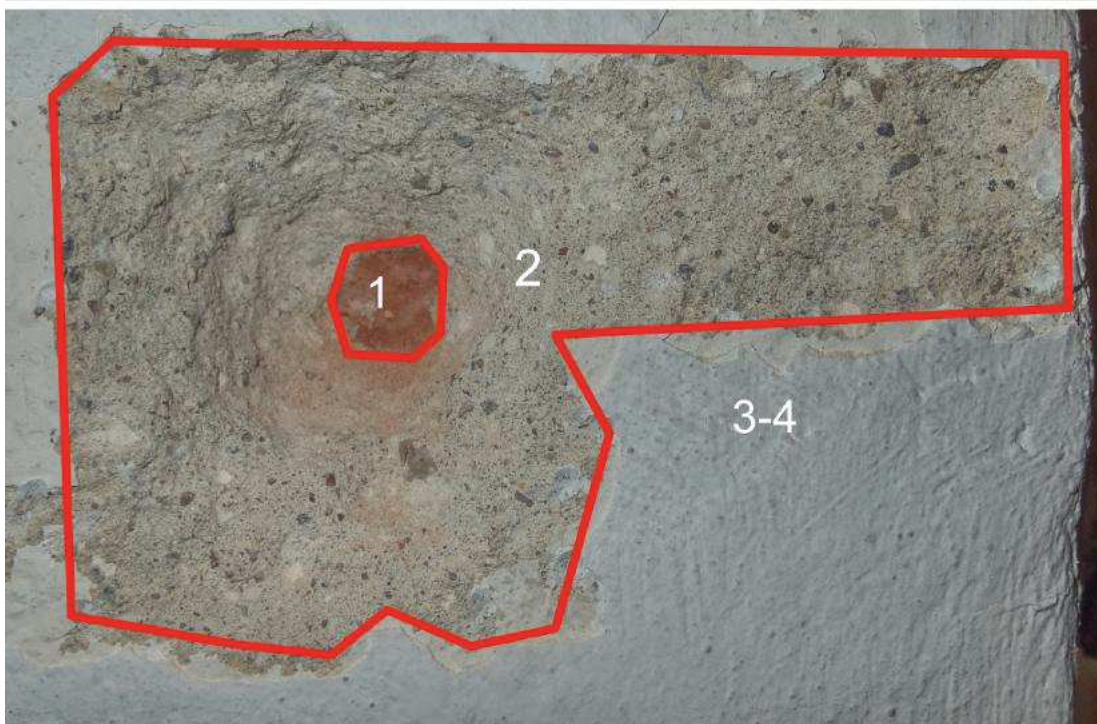
Odkrywka 16  
Ściana przy wejściu

- Układ warstw:  
1 - wążek ceglany  
2 - tynk cementowo-  
-wapienny  
3 - pobiąta  
4 - pobiąta współczesna

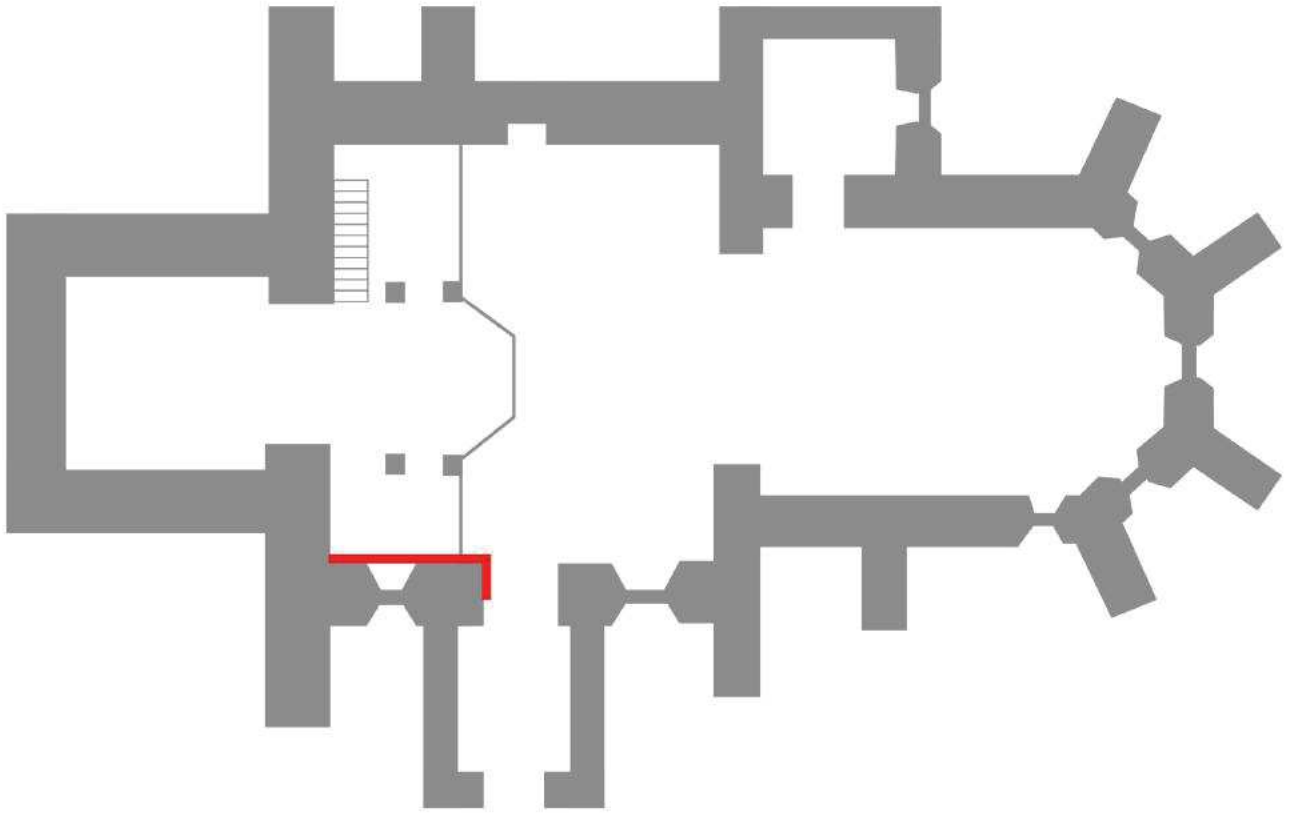
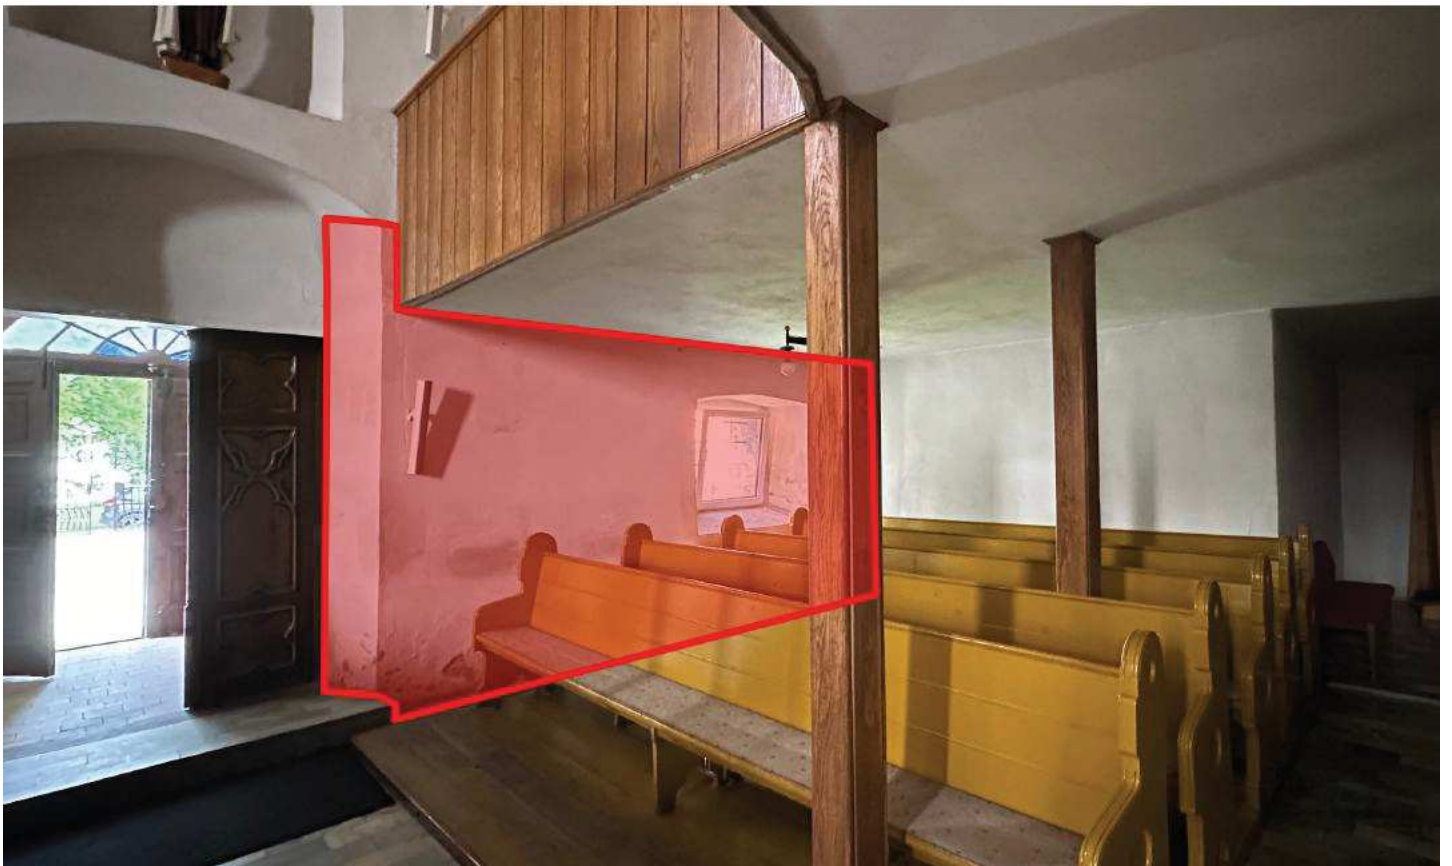
Kolor czerwony -zakres objęty programem prac konserwatorskich - konserwacja i rekonstrukcja tynku pierwotnego

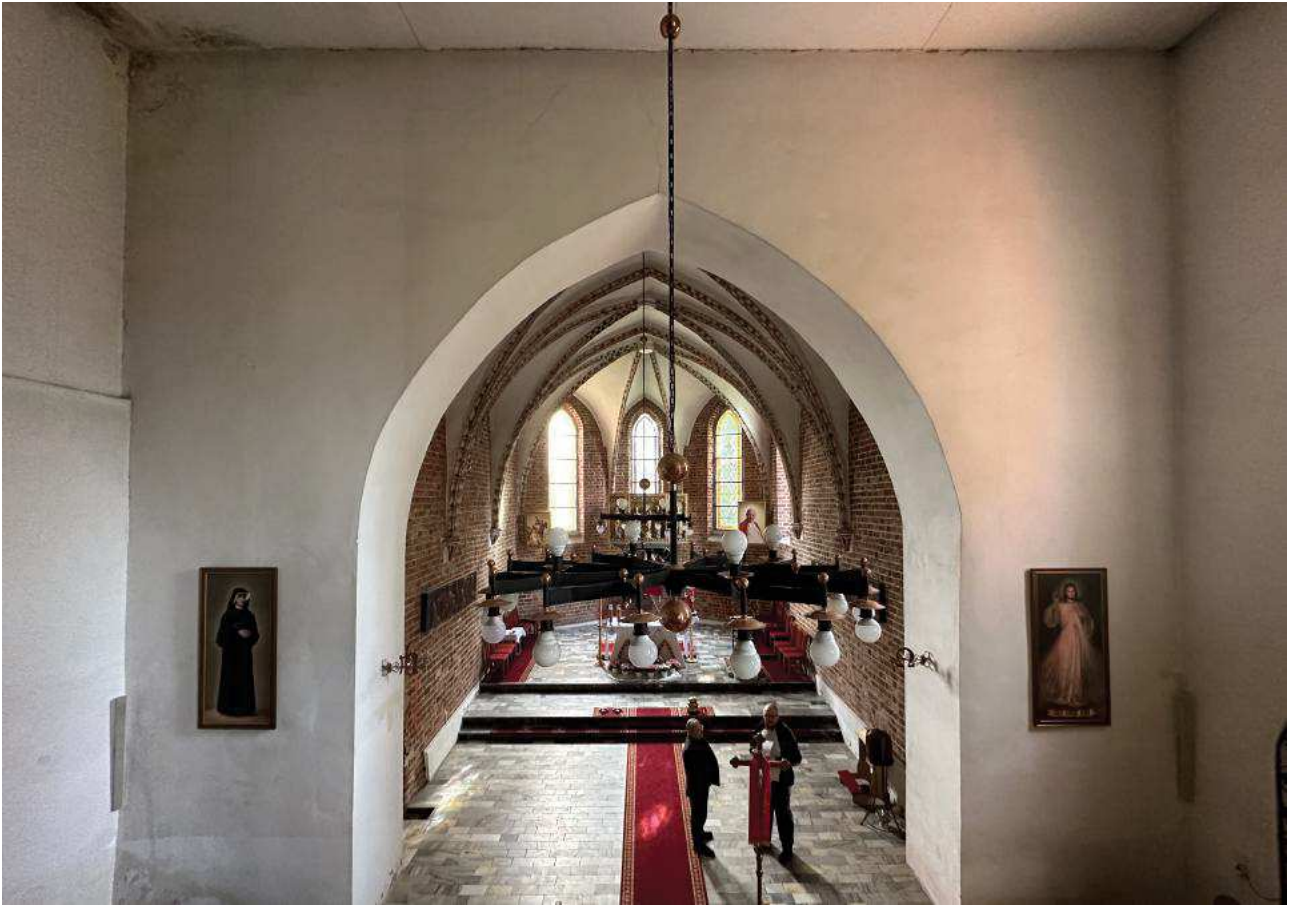
*WIDOK Z CHÓRU W STRONĘ PREZBITERIUM*

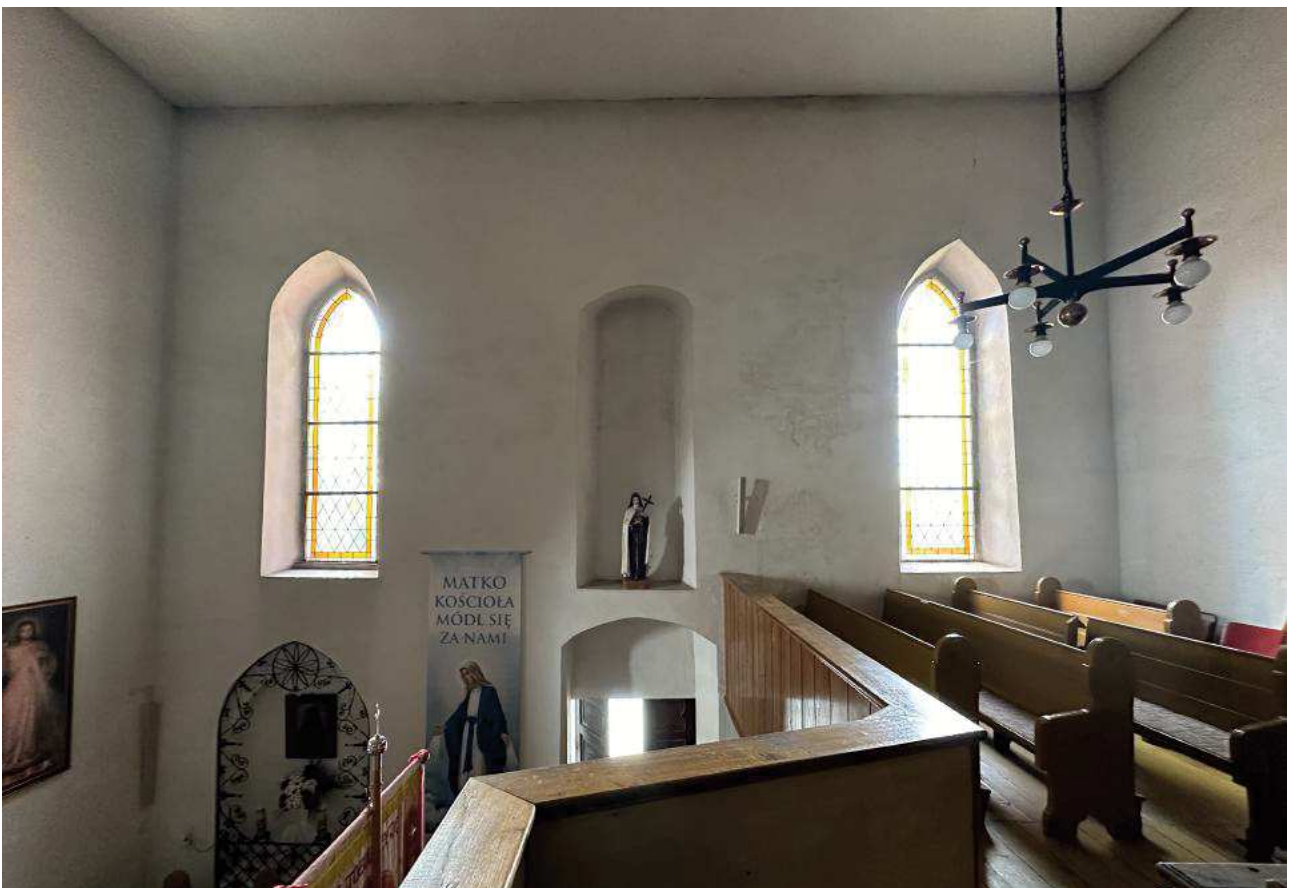
*ŚCIANA Z WEJŚCIEM WIDZIANA Z CHÓRU*

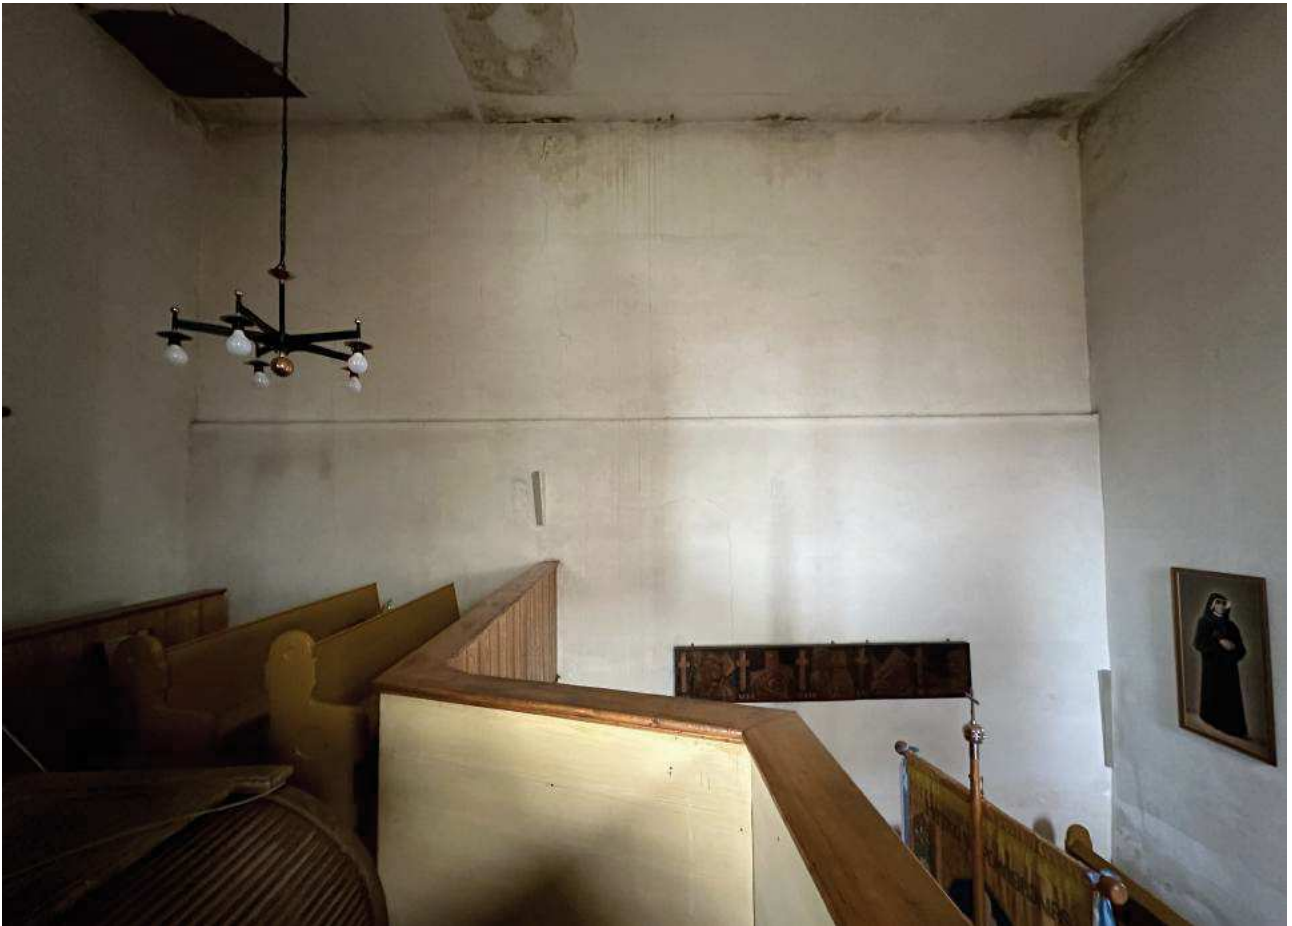
*ŚCIANA BEZ OKIEN WIDZIANA Z CHÓRU*

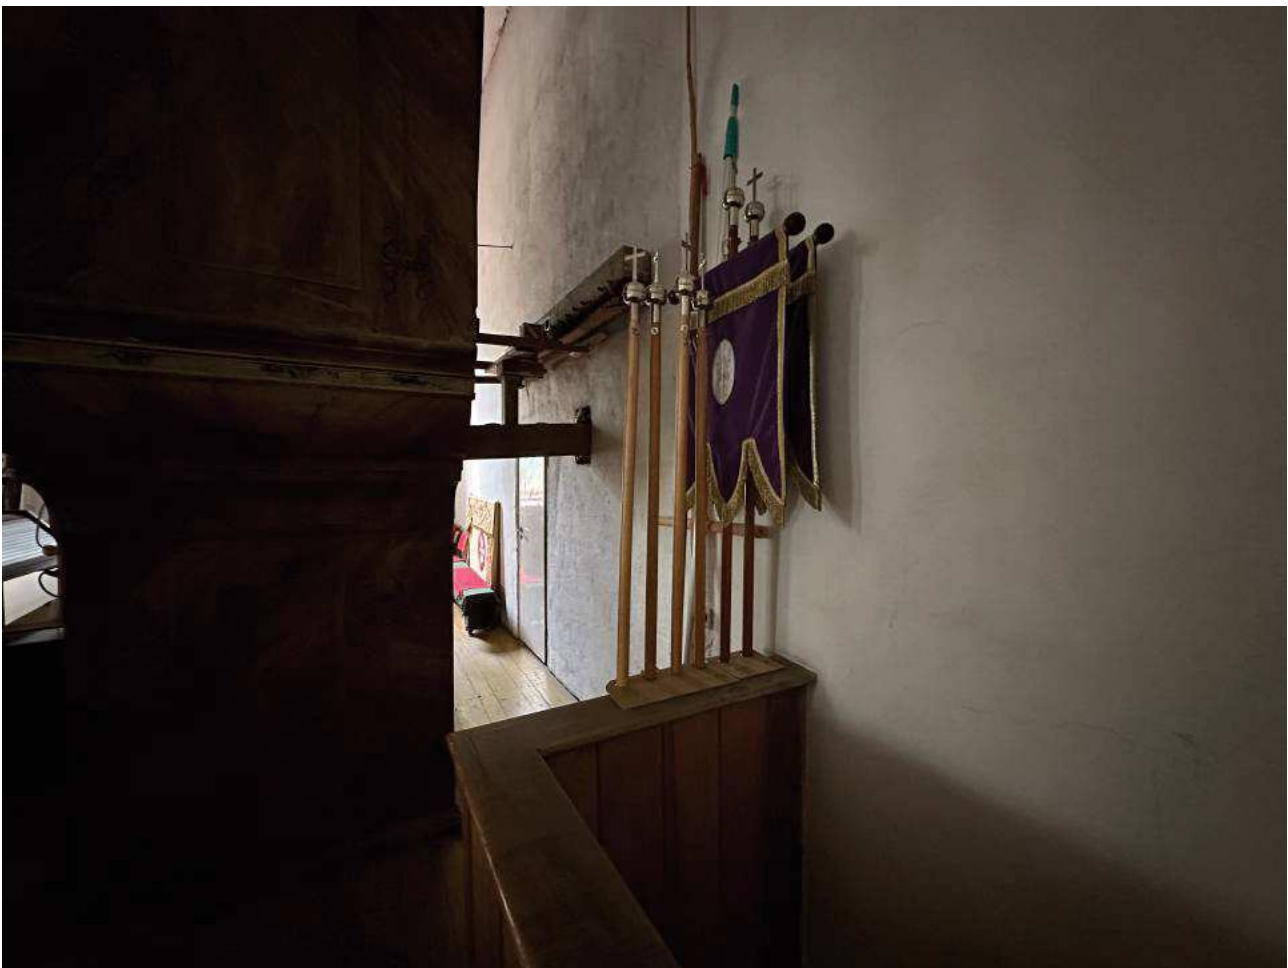
*ŚCIANA ZA ORGANAMI*

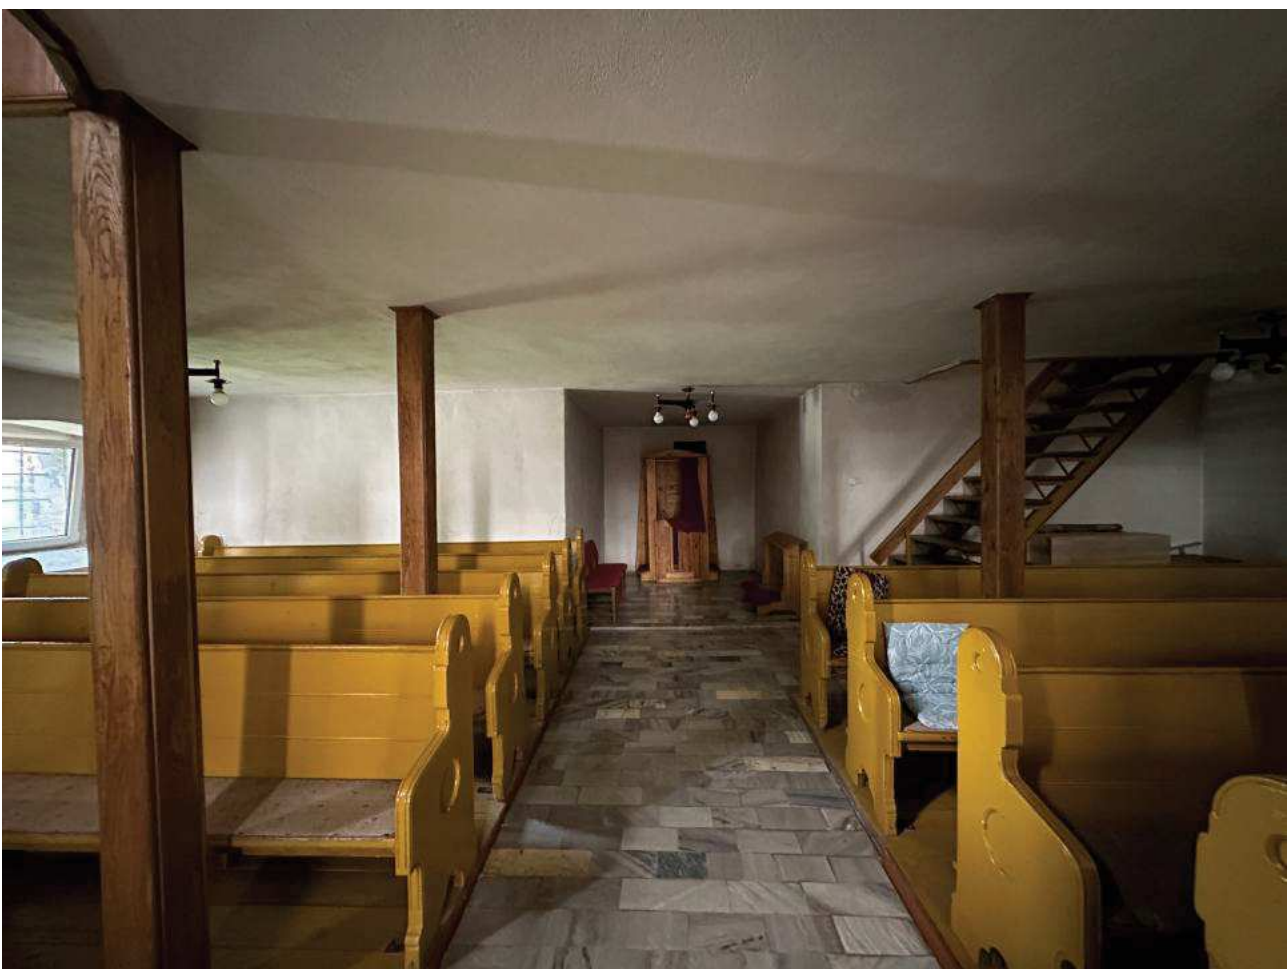
*NAWA POD CHÓREM, WIDOK W STRONĘ WIEŻY*

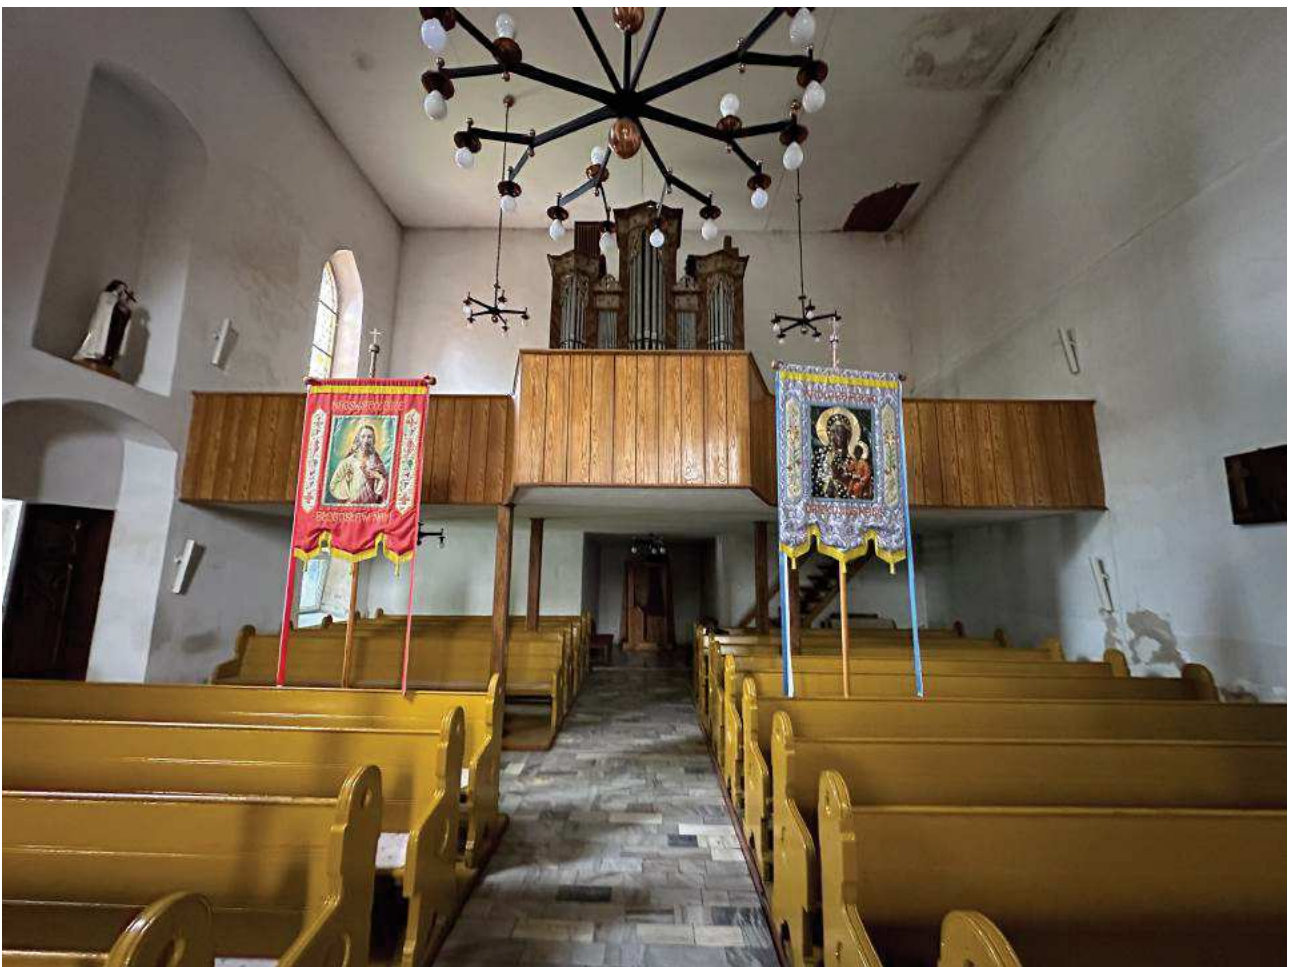
*NAWA WIDZIANA OD STRONY PREZBITERIUM*
