Nazwa elementu projektu budowlanego		PROJEKT ARCHITEKTONICZNO BUDOWLANY		
Nazwa zamierzenia budowlanego:		REMONT HEŁMU WIEŻY KOŚCIOŁA PARAFIALNEGO p.w. ŚW. MARCINA Z TOURS W MŁODOSZOWICACH		
Adres obiektu budowlanego:		Młodoszowice 52a, 49-200 Grodków		
Kategoria obiektu budowlanego:		KATEGORIA X – budynku kultu religijnego		
Nazwa jednostki ewidencyjnej: Nazwa i numer obrębu ewidencyjnego: Numer działki ewidencyjnej:		jednostka: Grodków obszar wiejski [160103_5] obręb: Młodoszowice [0059] działka nr: 116		
Inwestor:		Parafia rzymskokatolicka p.w. św. Wawrzyńca w Kolnicy, Kolnica 14a, 49-200 Kolnica		
Jednostka projektowa:		"STUDIOMANIA" USŁUGI ARCHITEKTONICZNE ADRIAN MANIA KORCZAKA 27 83-110 TCZEW		
Zakres opracowania	Pełniona funkcja projektowa	Imię, nazwisko, specjalność, nr upr. budowlanych	Data opracowania	Podpis
ARCHITEKTURA	Projektant	mgr inż. arch. <b>Adrian Mania</b>	20.02.2023r.	
	Spec. uprawnień numer upr.	Architektoniczna do projektowania bez ograniczeń 221/POOKK/IV/2017

# BADANIA STRATYGRAFICZNE I PROGRAMY PRAC KONSERWATORSKICH

Wnętrze nawy kościoła pw. Św. Marcina  
w Młodoszowicach

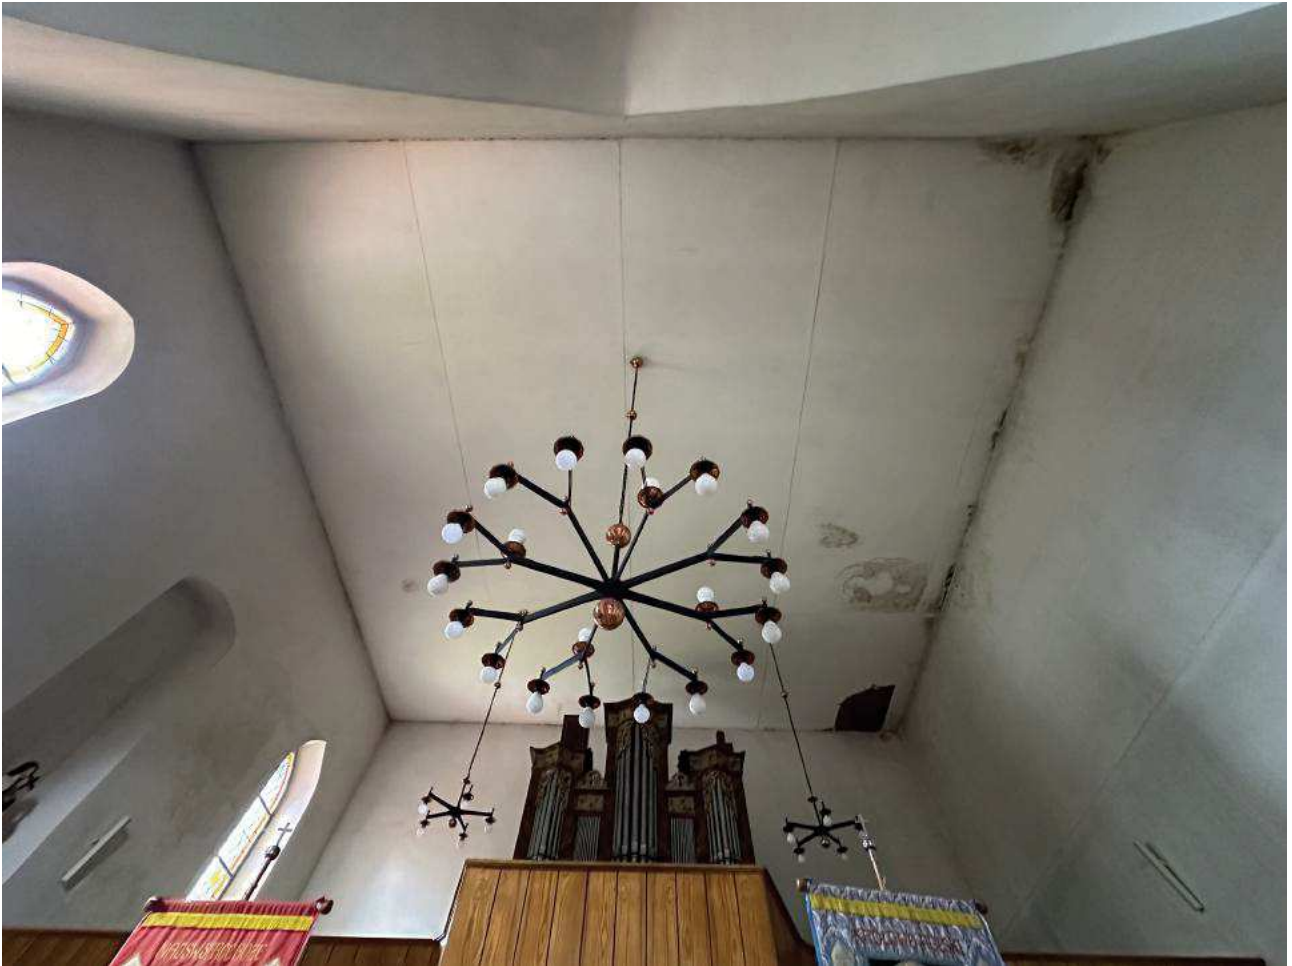
*STROP NAD NAWĄ*

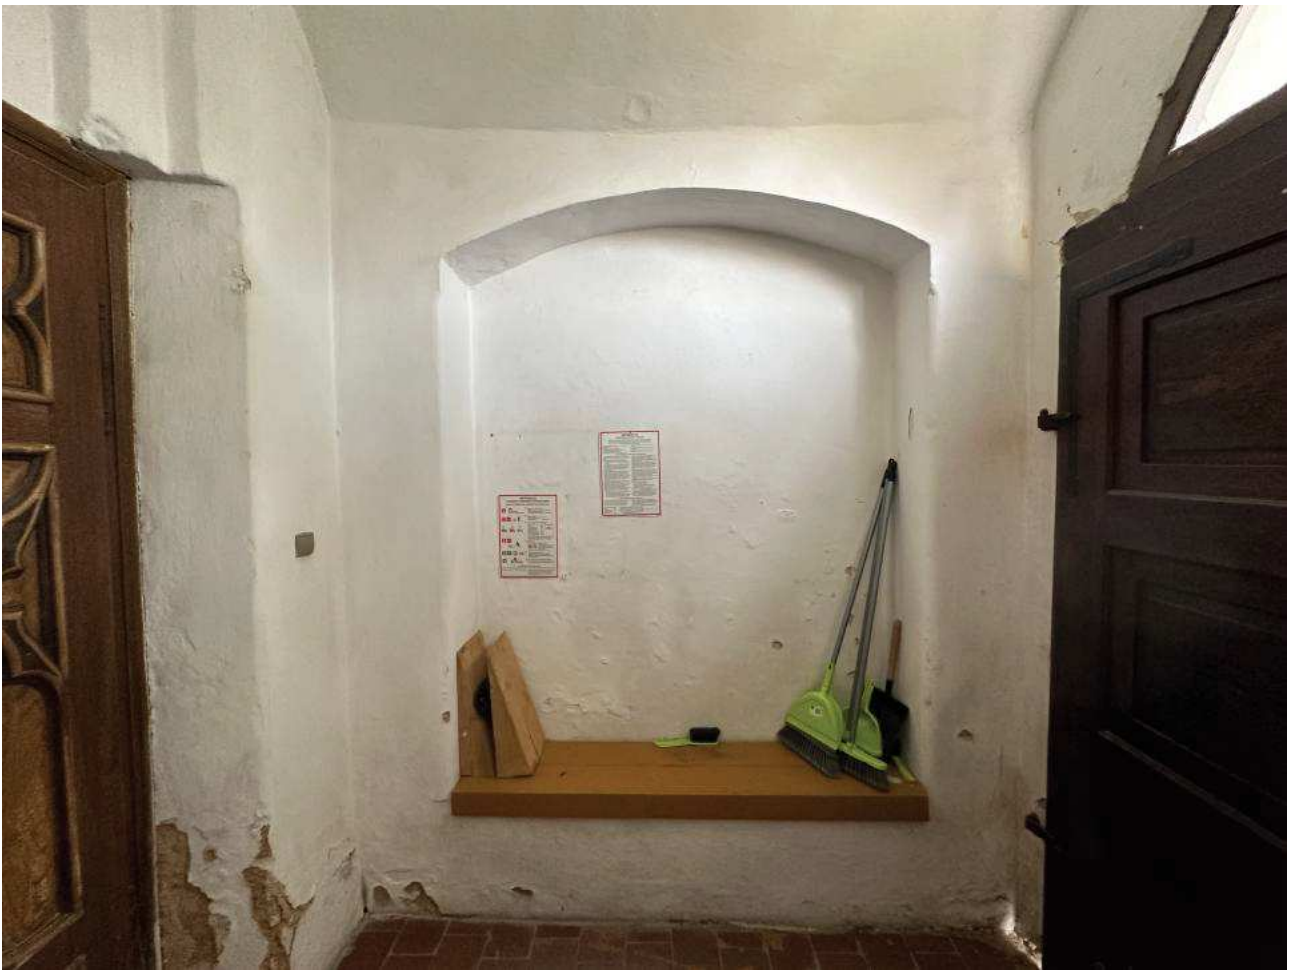
WNĘTRZE KRUCHTY

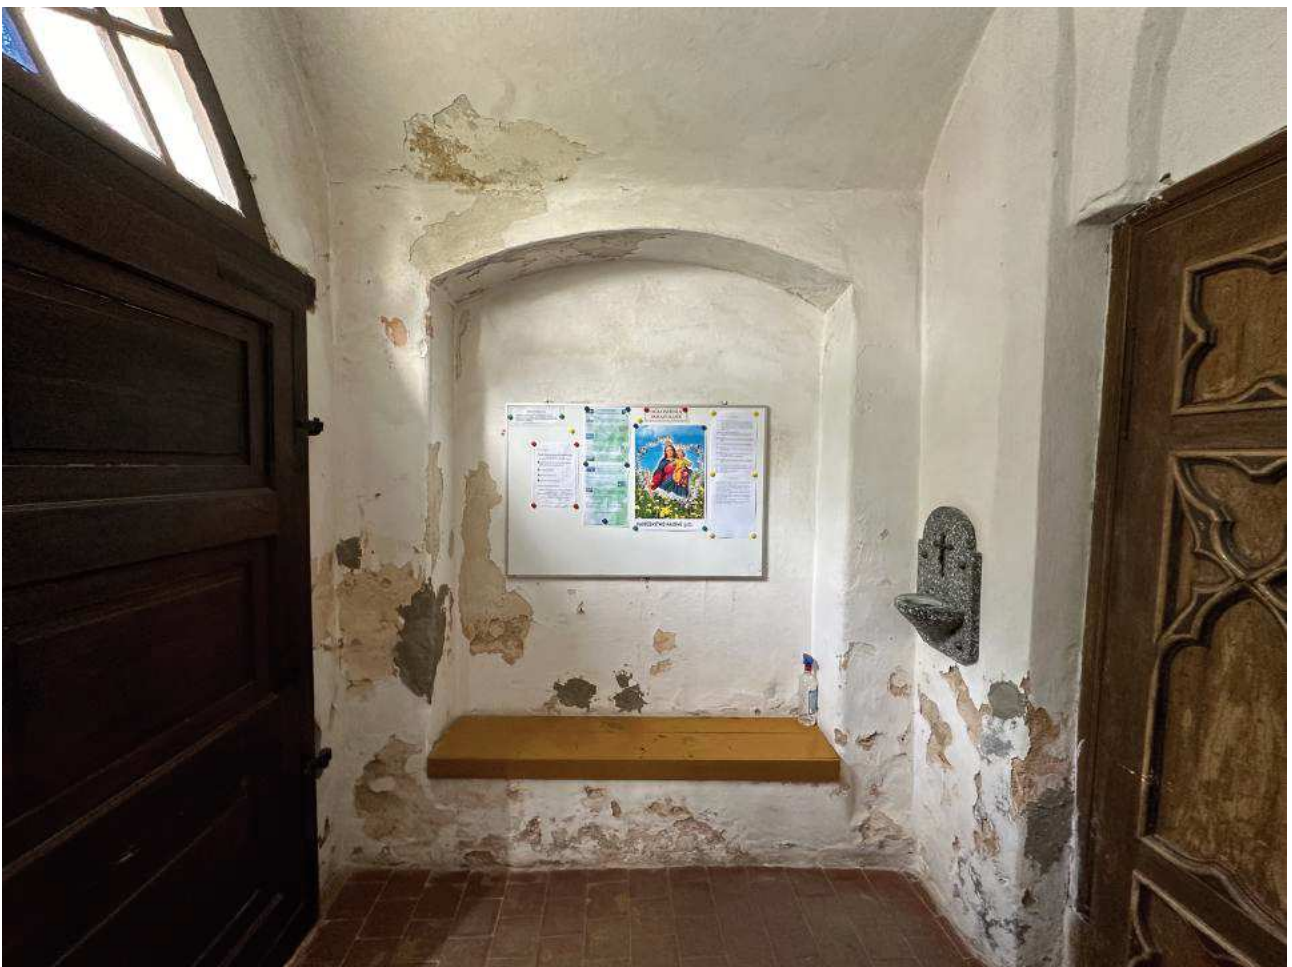
WNĘTRZE KRUCHTY
